## ÖVERLÅTELSEBESIKTNING

### Pionen 18

Spikhammargatan 2, 553 38 Jönköping

| Uppdragsnummer: | 22-23-256 |

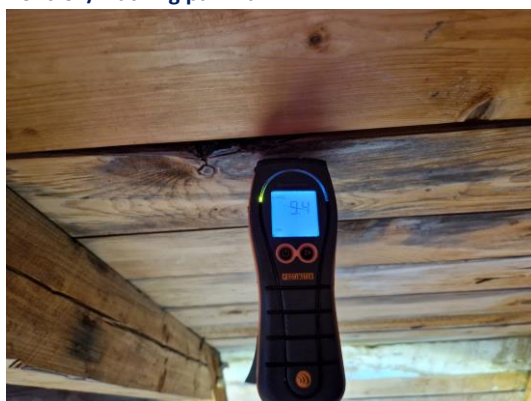
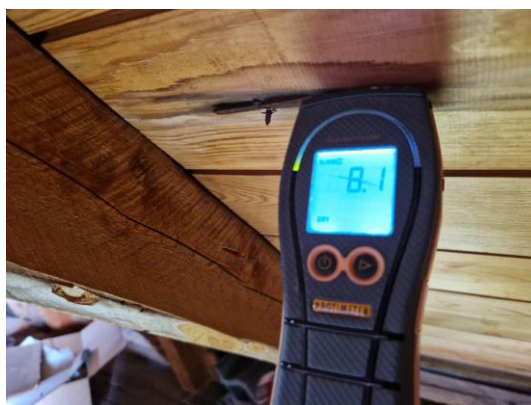
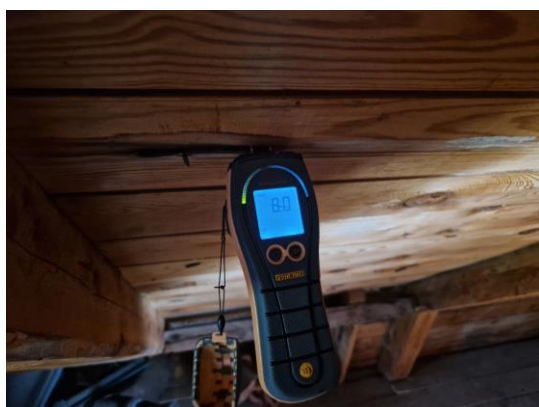
### Kontroll/mätning på vind.

| Nockvind: | ◆ Spår av läckage i form av fuktfäckar på underlagstaket samt mikrobiell påväxt på underlagstaket, se fortsatt teknisk utredning 4:1<br>Radiator-rör finns i utrymmet. |

### 4:1 Spår av läckage i form av fuktfläckar på underlagstaket samt mikrobiell påväxt på underlagstaket.

Att det förekommer fuktfläckar/missfärgningar från tidigare läckage i ett äldre hus är inte ovanligt. Det går dock inte vid ett enstaka besiktningsstillfälle att bedöma om det är spår från gamla läckage eller något som pågår. Mikrobiell påväxt på underlagstaket är också vanligt förekommande i äldre hus och kan antyda att vindsutrymmet tillförs fukt inifrån bostaden och kondenserar mot det kalla yttertaket, eller att uteluften är så fuktig så att mikroorganismer kan tillväxa. För att ta reda på om läckage faktiskt pågår och i sådant fall dess orsak/omfattning, samt orsaken till och omfattningen av den mikrobiella påväxten på underlagstaket rekommenderas en fortsatt teknisk utredning.

Stickprovsmässig fuktkvotmätning utfördes i fuktfläckar i underlagstaket inne i vindsutrymmet. Vid besiktningsstillfället uppmättes fuktkvoten i fuktfläckarna till <9%FK vilket är under kritisk gräns för mikrobiell påväxt.
