## ÖVERLÅTELSEBESIKTNING

Röret 1:96  
Rönbacken 7,556 28 Jönköping

## UTLÅTANDE ÖVER ÖVERLÅTELSEBESIKTNING

| Uppdragsnummer: | 25-26-052 |

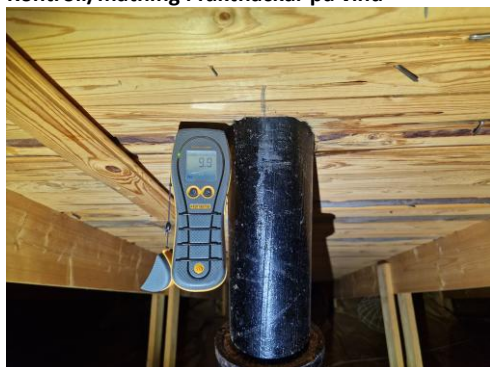
### Kontroll/mätning i fuktfläckar på vind

Stickprovsmässig fuktkvotmätning utfördes i fuktfläck vid avloppsluftare i/på underlagstaket inne i vindsutrymmet. Vid besiktningsstillfället uppmättes fuktkvoten i fuktfläcken till **10 %FK** vilket är under kritisk gräns.

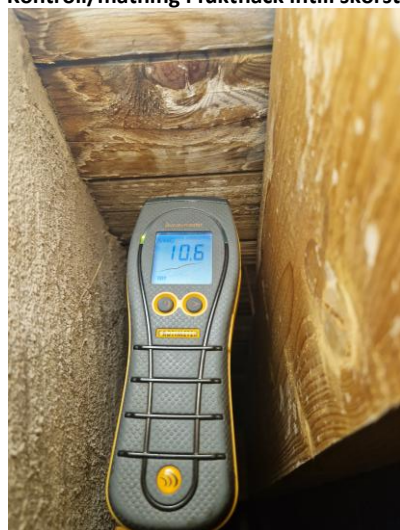
### Kontroll/mätning i fuktfläck intill skorstenen inne på vindsutrymmet

Inne på vindsutrymmet noterades spår av läckage i form av fuktfläckar på underlagstaket och spår av läckage på vindsisoleringen.

Stickprovsmässig fuktkvotmätning utfördes i fuktfläck vid murstocken i/på underlagstaket inne i vindsutrymmet. Vid besiktningsstillfället uppmättes fuktkvoten i fuktfläcken till **11 %FK** vilket är under kritisk gräns.

För att ta reda på om läckaget är pågående och i sådant fall dess orsak och omfattningen rekommenderas en fortsatt teknisk utredning.

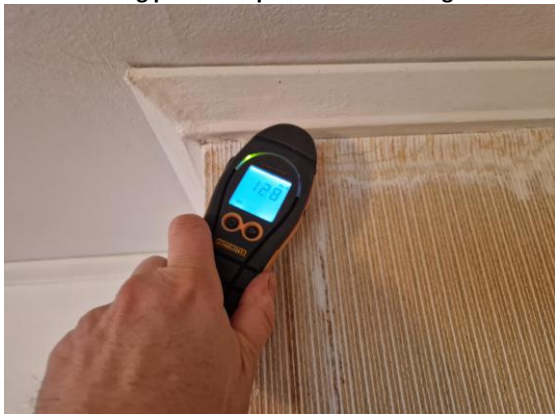
**Fuktindikering på fläckar på murstock vardagsrum intill öppen spis.**

Spår av läckage/rinnmärken noterades vid murstocken.

**Under kritisk gräns:**

Fuktindikering utfördes på fuktfläck utan avvikelser.

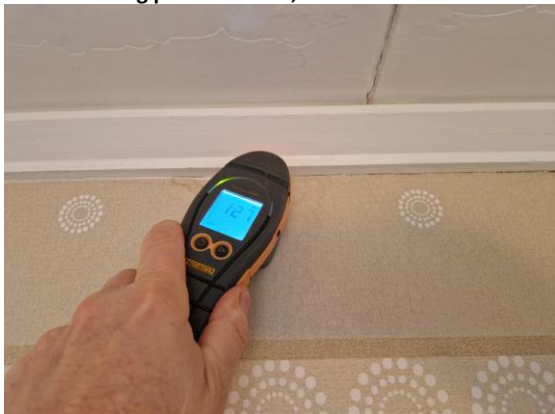
**Fuktindikering på fuktfläckar, murstock i kök**

Spår av läckage/rinnmärken noterades i tak/väggvinkel vid murstocken.

**Under kritisk gräns:**

Fuktindikering utfördes på fuktfläck utan avvikelser.

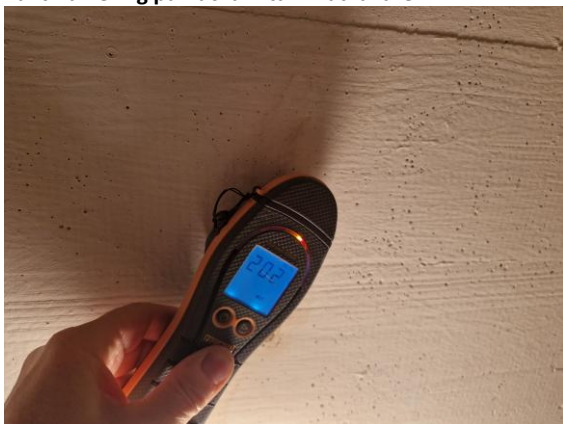
**Fuktindikering på fläckar i tak-matkällare**

Spår av läckage/ fuktfläckar i tak noterades.

**Över kritisk gräns:**

Fuktindikering utfördes i fuktfläck i tak-matkällare, och det noterades avvikande indikering.

*För att säkerställa orsaken till och omfattningen av detta rekommenderas en fortsatt teknisk utredning.*
