## ÖVERLÅTELSEBESIKTNING

Norrahammars-hökhult 2:216  
Solängsvägen 25, 556 26 Jönköping

## UTLÅTANDE ÖVER ÖVERLÅTELSEBESIKTNING

| Uppdragsnummer: | 25-26-082 |

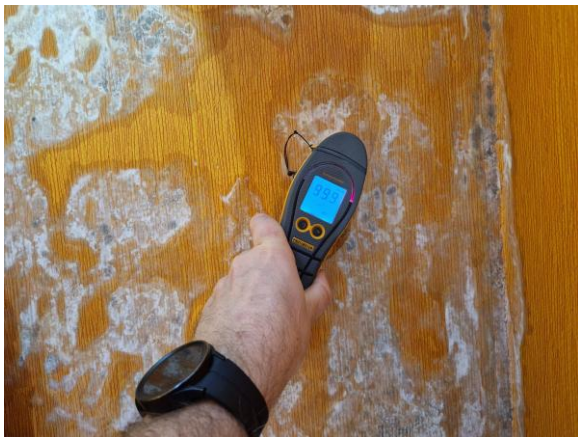
I källaren noterades även mattsläpp och mikrobiell påväxt på väggar lokalt, bl.a. i syrum och under trappan. Sprickor förekommer på murade väggar.

Visar höga fuktindikeringar och mikrobiell påväxt på yttervägg i syrum, källare.

I äldre typ av källare bör man undvika just organiska & täta material mot väggar och golv på grund av riskerna för just naturlig fuktvandring och mikrobiell påväxt. Ersätt därför uppreglade golv-/väggkonstruktionerna samt täta och organiska material med fuktsäkra alternativ eller lösningar. I samband med detta bör bakomliggande konstruktioner kontrolleras efter eventuella följdskador samt att grundmurarnas fukttillskott bör undersökas då det utvändiga fuktskyddet är äldre.

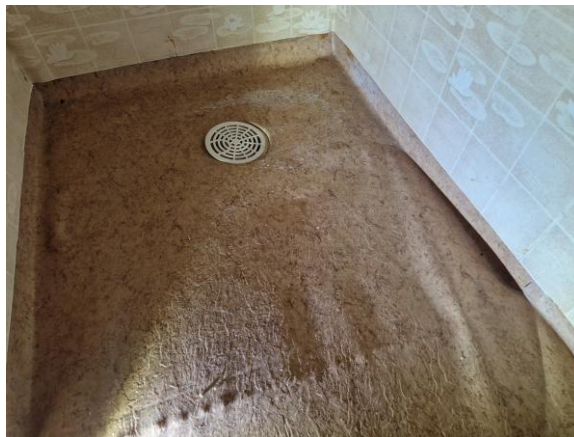
Mattsläpp idusch i källare.

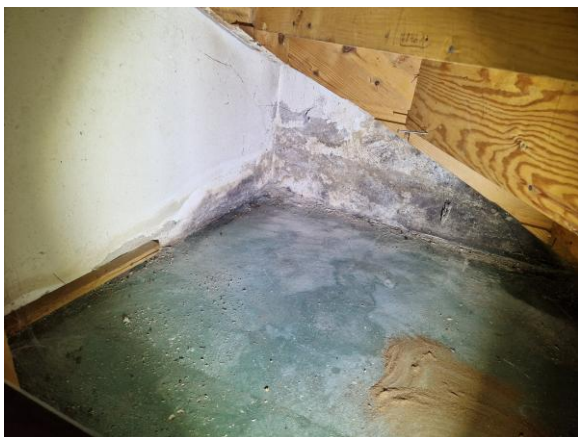
I källaren noterades puts-/färgsläpp, lokala fuktgenomslag och mineralutfällningar, vilket talar för att det utvändiga fuktskyddet inte fungerar tillfredställande. Det utvändiga fuktskyddet äldre.

Fuktgenomslag på yttervägg under trappan.

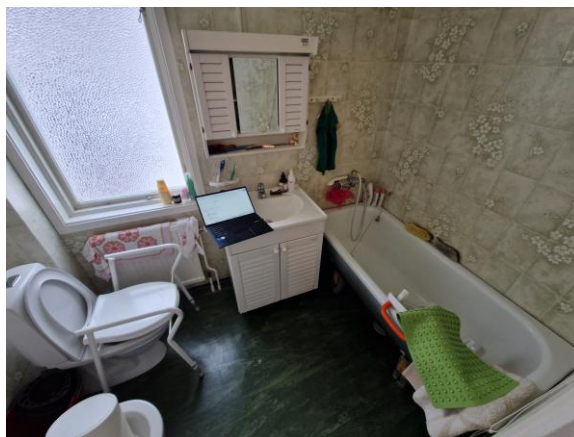
Utrymmena är äldre och har passerat tiden för sin tekniska livslängd. Plastmattan har släppt vid golvbrunnen och höga fuktindikationer noterades.

Äldre våtutrymme på entréplan, behov av renovering.

Renovering av utrymmet rekommenderas. Kontakta en behörig våtrumsentreprenör för renovering.

I samband med renoveringen rekommenderas det att kringliggande konstruktioner kontrolleras för eventuella följdskador – avvikelser åtgärdas naturligtvis.

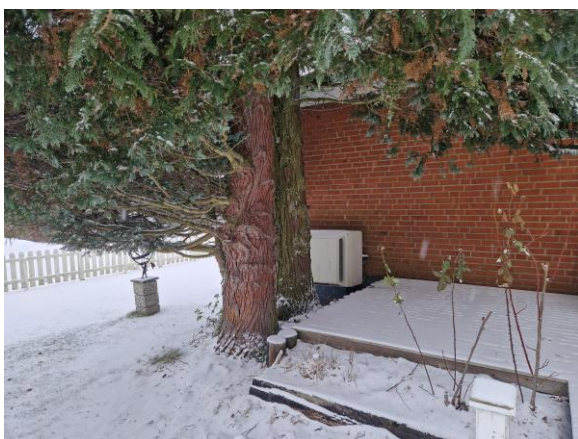
Växter och rabatter intill grunden påverkar huset negativt då rötter underminerar grundkonstruktioner och försämrar dräneringen. Jorden och växterna binder dessutom fukt mot grund och fasad/yttervägg vilket ökar risken för fuktrelaterade skador i dessa konstruktioner. Grenar/bladverk och klätterväxter kan skada fasad/yttervägg och takkonstruktionen.

Växter intill hus.

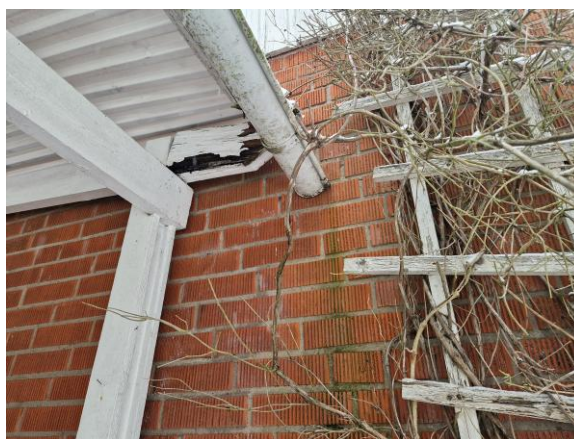
Takkonstruktionen över altanen har rötskador och delar av takstolen har ruttnat sönder varpå hängrännan lutar mot fasaden. Rinnmärken/fuktgenomslag finns på fasadstenen och detta kan ev. orsakat de mikrobiella skadorna på insida ytterväggen i källaren.

Rötskadad takstol där hängrännen lutar mot huset.

För att utreda omfattningen av, och de eventuella följdskadorna i väggen samt i källaren som skett, rekommenderas en fortsatt teknisk utredning.

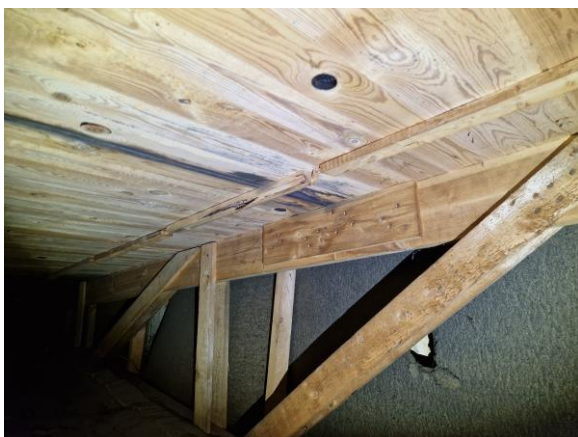
Inne på vindsutrymmet noterades spår av läckage i form av fuktfläckar på underlagstaket.

Att det förekommer fuktfläckar/missfärgningar från tidigare läckage i ett äldre hus är inte ovanligt. Det går dock inte vid ett enstaka besiktningstillfälle att bedöma om det är spår från gamla läckage eller något som pågår. Mikrobiell påväxt på underlagstaket är också vanligt förekommande i äldre hus och kan antyda att vindsutrymmet tillförs fukt inifrån bostaden och kondenserar mot det kalla yttertaket, eller att uteluften är så fuktig så att mikroorganismer kan tillväxa. För att ta reda på om läckage faktiskt pågår och i sådant fall dess orsak/omfattning, samt orsaken till och omfattningen av den mikrobiella påväxten på underlagstaket rekommenderas en fortsatt teknisk utredning.

Visar vind-lokala fuktgenomslag och mikrobiell påväxt på underlagstaket.

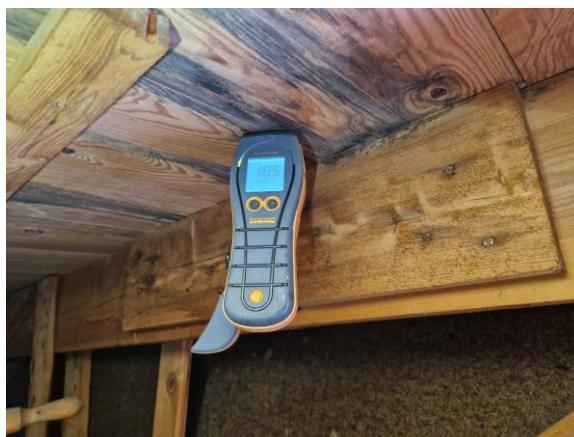
Vid besiktning noterades inga förhöjda fuktkvotvärden i lokal fuktfläck på vind

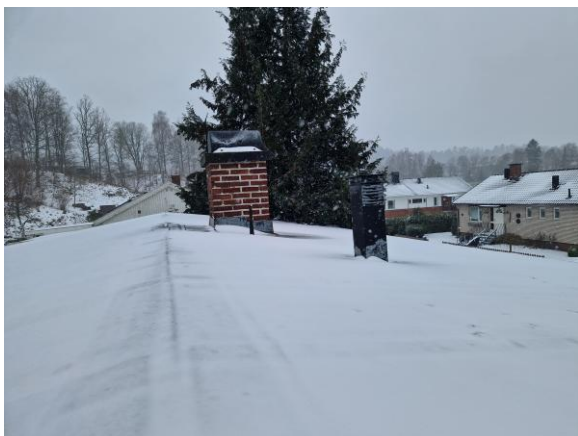
Ytpapp på huvudbyggnad och garaget är äldre, bedöms ha uppnått/passerat tekniskt väntad livslängd. Yttertakens ålder och ev. brister som noterats medför risk för läckage och fuktrelaterade skador i underliggande konstruktioner.

Visar snötäckt yttertak.
