## ÖVERLÅTELSEBESIKTNING

Postiljonen 20  
Lyckhemsgatan 19A, 553 13 Jönköping

## UTLÅTANDE ÖVER ÖVERLÅTELSEBESIKTNING

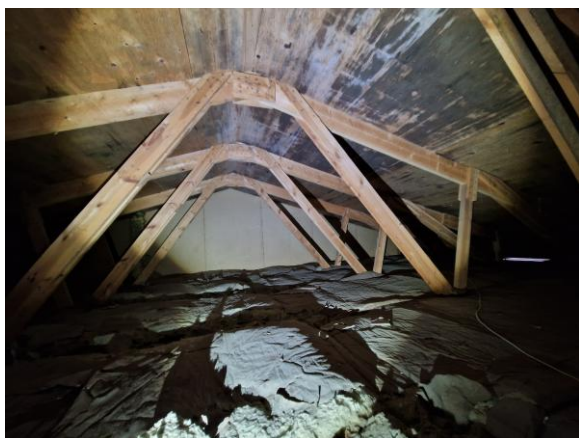
| Nockvind: | ◆ Mikrobiell påväxt på underlagstaket, se fortsatt teknisk utredning 4:1.<br><i>Utrymmet är besiktigtat från luckan då landgång saknas.</i> |

Inne på vindsutrymmet noterades mikrobiell påväxt på underlagstaket på yttervägg och i vindsluckan. Vindsluckan är otät. Detta är vanligt förekommande i äldre hus och kan antyda att vindsutrymmet tillförs fukt inifrån bostaden och kondenserar mot det kalla yttertaket, eller att uteluften är så fuktig så att mikroorganismer kan tillväxa.

Den upptäckta mikrobiella påväxten på underlagstaket är ett tecken på att vinden har tillförts eller tillförs fukt inifrån bostaden. Observera att besiktning av bostadens ventilationssystem inte har ingått i uppdraget.

Vy över vinden

För att komma tillrätta med detta kan fukttillförseln inifrån bostaden behöva minskas. Det kan göras genom att ventilationen i bostaden förbättras samt att eventuella otätheter i vindsbjälklaget (tak- /väggvinklar, taklucka med mera) tätas.

För att säkerställa orsaken till och omfattningen av den mikrobiella påväxten rekommenderas en fortsatt teknisk utredning.

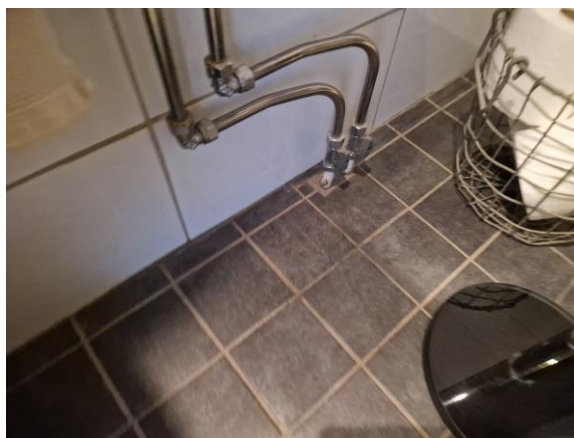
| Dusch med toalett: | ▲ | Det finns rörgenomföringar i golvet, se riskanalys 3:2.<br>Utrymmet saknar mekanisk frånluftsventilation. |
| Tvättstuga: | ▲ | Det finns rörgenomföringar i golvet, se riskanalys 3:2.<br>Utrymmet saknar mekanisk frånluftsventilation. |

I våtutrymmen byggda 2005 eller senare ska det enligt gällande branschregler inte finnas några rörgenomföringar i golvet då det medför risk för att vatten kan tränga in i angränsande konstruktioner med fuktrelaterade skador som följd.

Rör genomföringar i golv i våtutrymmet.

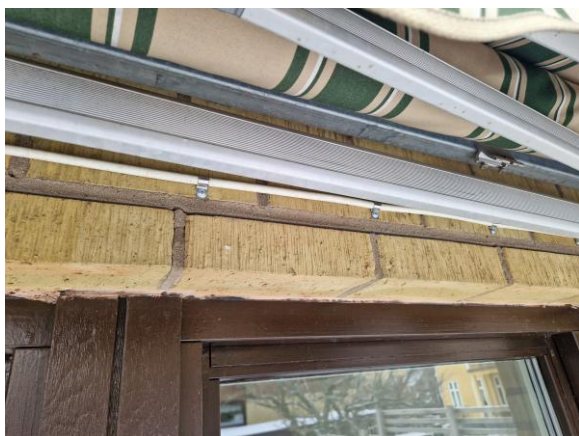
| Fasad: | Sprickor förekommer i tegelfasaden. |

Sprickor i fasaden över fönster.

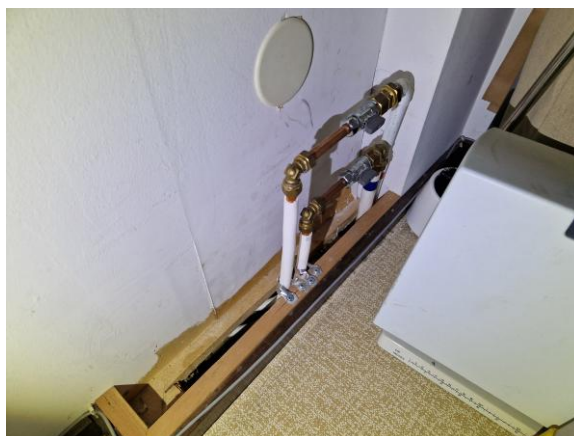
| Klk: | Fördelare till tappvattenledningar placerade i utrymmet, saknar vattentät inklädnad och läckageindikering. (Man kan installera ett vattenlarm.) |

Fördelare till tappvattenrör i klk på övre plan.
