## ÖVERLÅTELSEBESIKTNING

Riddarholmen södra 1  
Hallmansvägen 15, 554 48 Jönköping

| Uppdragsnummer: | 25-26-097 |
| Besiktningsdag: | 2026-02-16 klockan 09.00 |

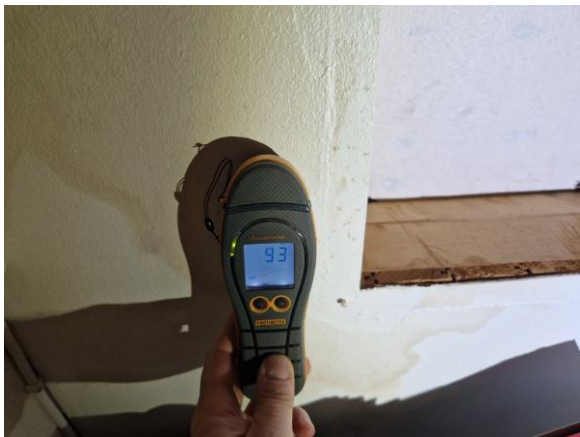
| Förråd: | Fuktmarkeringar noterades i tak, bedöms som äldre.<br>Vid fuktmätning noterades inga avvikelser. |

Visar fuktmarkeringar på undertaket i förrådet på entréplan. Inga avvikelser noterades vid fuktindikering.

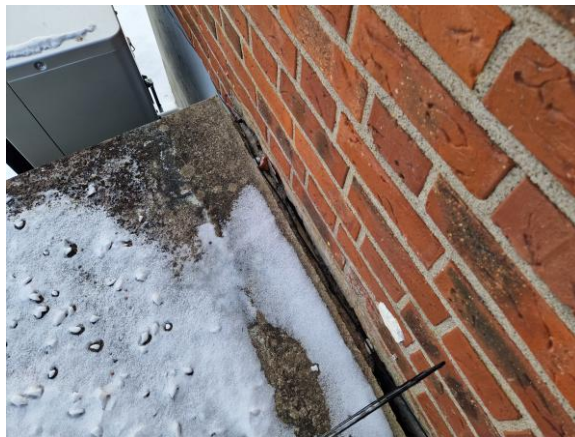
| Entrétrappa: | ◆ | Entrétrappan har sättningar och lutar utåt, se fortsatt teknisk utredning 4:1. |

### 4:1 Entrétrappan har sättningar och lutar utåt.

Visar entrétrappa som satt sig.

För att utreda orsaken till sättningar och omfattningen av detta samt om det har lett till några följdskador, rekommenderas en fortsatt teknisk utredning.

Lämpligtvis kontaktas en markentreprenör för bedömning och vidare lämpliga åtgärder.

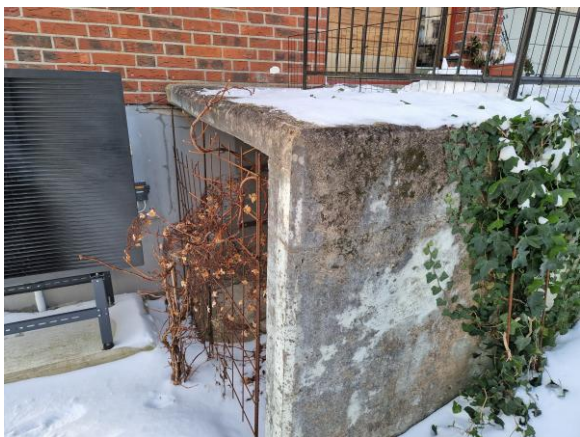
Visar entrétrappa som satt sig/lutar utåt.

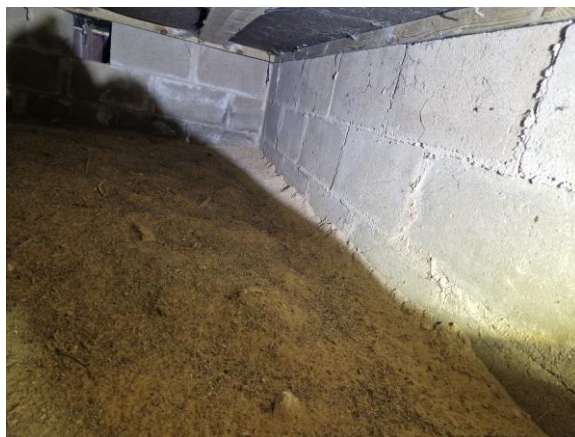
*Krypgrunden under entrén har endast besiktigats i mycket begränsad omfattning från ventil i grundmuren då den saknar lucka.*

Grunden under entrén, endast besiktigad från ventil på grundmuren.

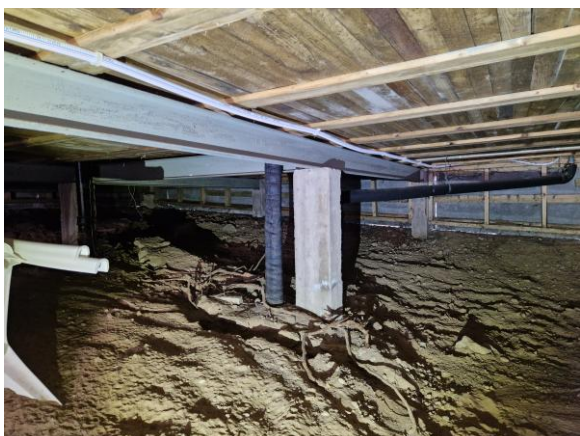
I krypgrunden noterades rötskyddsbehandlat virke förekommer i konstruktionen samt organiskt material på marken. Det finns oisolerade vattenledningar i grunden.

Krypgrund är en känd riskkonstruktion då det finns en ökad risk för skada genom att markfukt och fuktig luft kan skapa problem i krypgrunden. Dessa problem kan ge skador så som fukt, röta, mögel och elak lukt. Klimatet i en uteluftsventilerad krypgrund är beroende av rådande uteklimat. Material i utrymmet fuktas upp under sommarhalvåret. Är värmeisoleringsförmågan god hos bjälklaget förlängs uppfuktningsperioden. Under uppfuktningsperioden råder ofta gynnsamt klimat för mikrobiologisk tillväxt (mögel, bakterier och röta).

Visar krypgrunden.

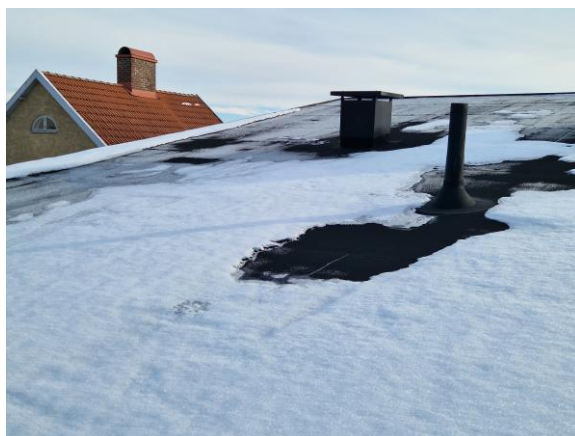
| Yttertak: | ▲ | Yttertaket med gummiduk börjar att närma sig teknisk förväntad livslängd, se riskanalys 3.1.<br>Färgsläpp noterades på vindskiveplåtar<br><i>Yttertaket är ej besiktningsbart, täckt med snö.</i> |

Då yttertaket av gummiduk börjar bli äldre, har det ett minskat motstånd mot vatteninträngning.

Detta i sin tur kan leda till fuktskador i underliggande takkonstruktion.

Vy över taket.

Det är att förvänta sig att taket bör läggas om inom en rimlig framtid, man kan kontakta en takläggare för bedömning efter taket blivit snöfritt
