## ÖVERLÅTELSEBESIKTNING

Kaxholmen 6:46  
Landsjövägen 2, 561 46 Huskvarna

## UTLÅTANDE ÖVER ÖVERLÅTELSEBESIKTNING

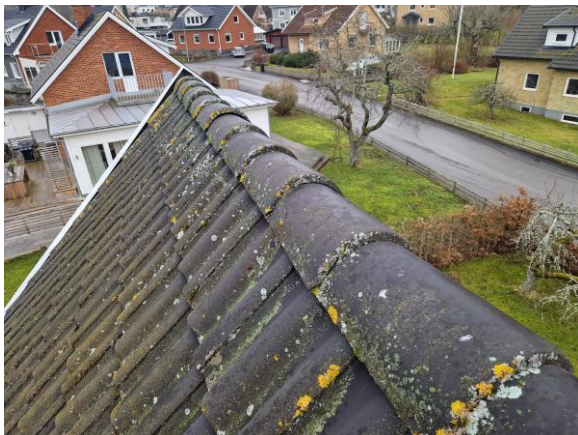
| Yttertak: | Begynnande mosspåväxt på takpannor och det finns ingen fotplåt. Takpannorna är inte fastspikade i läkten och färgsläpp/målning/underhållsbehov förekommer på gavlarnas takutsprång.<br><i>Yttertaket är besiktat från steg uppställd vid takfot och från taksteg.</i> |

Vy tak

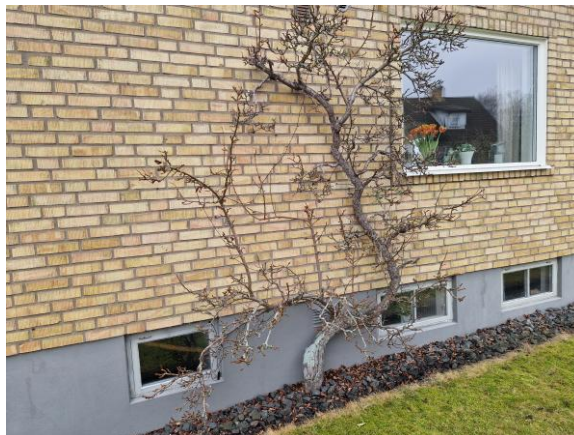
| Markförhållanden: | Det förekommer växter på och intill huset som kan skada dagvatten och dräneringsledningar och lokalt lutar marken mot huset.<br><i>Mark under trall/altan ej besiktningsbar.</i> |

Växter på och intill huset.

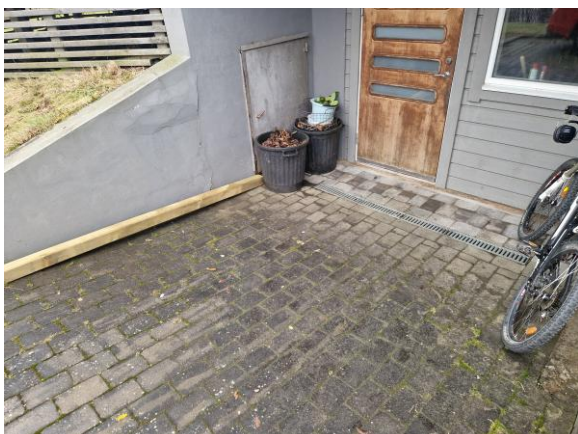
| Grundmur/sockel/entrétrappa: | Sprickor och puts/färgsläpp förekommer, främst på stödmur intill källarentrén. |

Visar sprickor/putssläpp grunsmur vid källaretrén

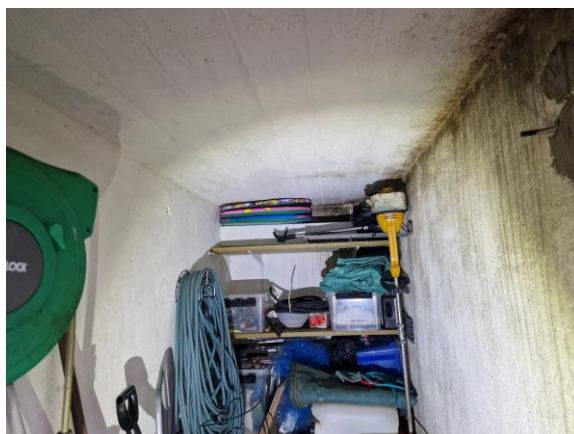
| Kallförråd under entrén: | Ett enklare kallutrymme/förråd. Mikrobiell påväxt i tak, klarvatten på golvet samt en avvikande lukt. Utrymmet är vidbyggt mot husgrunden med egen ingång utifrån.<br>Rekommenderar att se över läckande dagvattenledning i utrymmet. |

Kallförråd intill källaretrén.

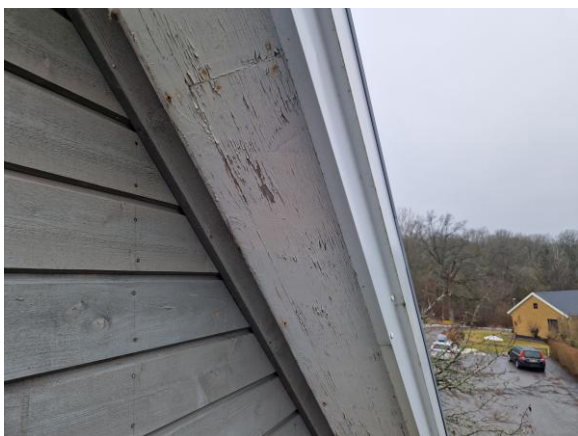
Målning/underhållsbehov på taksimsar

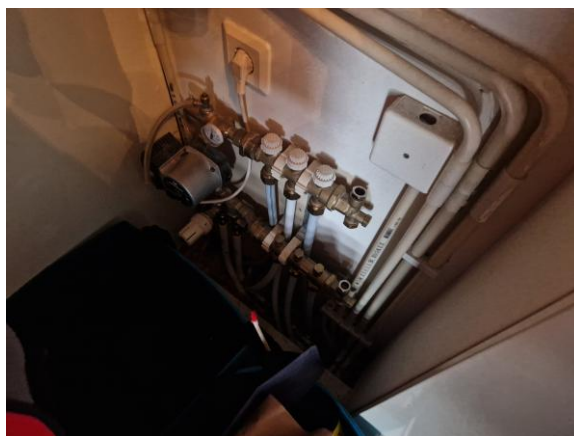
| Entréhall: | Fördelare till golvvärme placerad i garderob, saknar vattentät botten och läckageindikering.<br><i>Man kan installera ett vattenlarm.</i> |

Visar fördelare till golvvärme i hall, saknar vattentät botten och läckageindikering.
