ÖVERLÅTELSEBESIKTNING

Ärjkroken 24
Korgebovägen 95, 553 08 Jönköping

UTLÅTANDE ÖVER ÖVERLÅTELSEBESIKTNING

| Uppdragsnummer: | 25-26-126 |

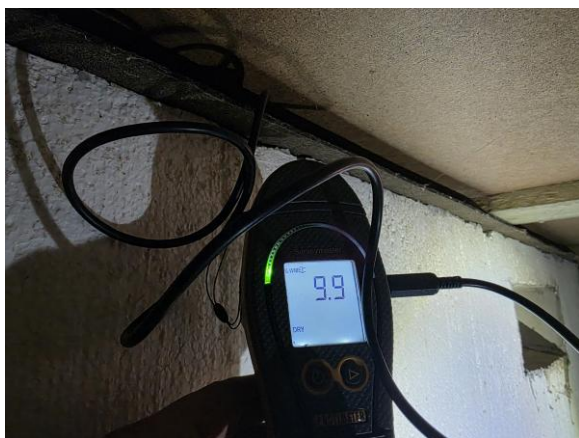
I grunden förekommer en mindre mängd mikrobiell påväxt på delar av bjälklagets undersida. Vid stickprovsmässig fuktkvotmätning i syll och bjälklag uppmättes inga förhöjda värden. *Se bilder i bilaga I.*

Fuktkvoten uppmättes i yttervägssyll till 10% vilket är under kritisk gräns för mikrobiell tillväxt.

Den mikrobiell påväxten talar således för periodvis hög luftfuktighet i utrymmet, något som kan förebyggas ex. med hjälp av en krypgrundsavfuktare. För att säkerställa orsaken till och omfattningen av detta rekommenderas en fortsatt teknisk utredning.

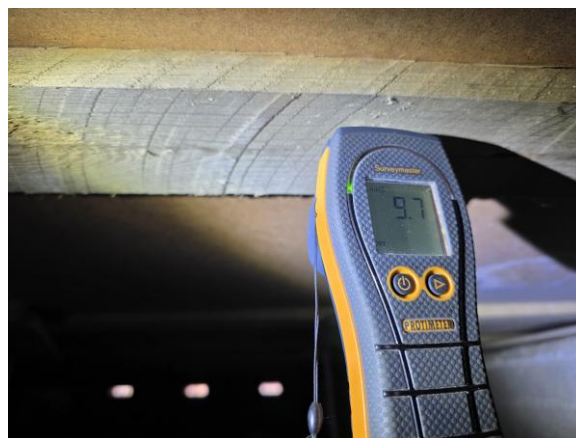
Fuktkvoten uppmättes i blindbottenstöd till 10% vilket är under kritisk gräns för mikrobiell tillväxt.

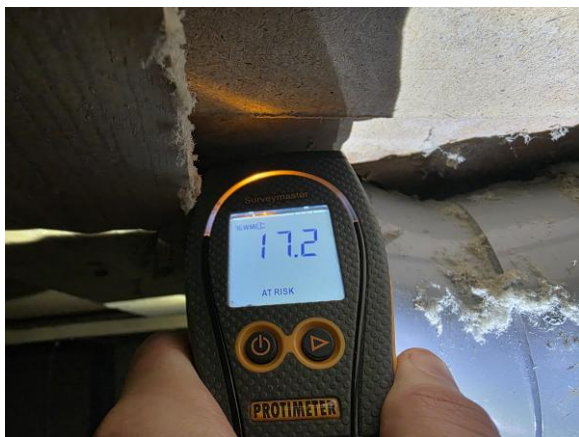
I krypgrunden upptäcktes pågående men lokalt läckage invid avloppet under dusch/wc, förhöjd fuktkvot uppmättes i området. I området noterades även en till lokal fuktfläck på bjälklagets undersida men i denna uppmättes ingen förhöjd fuktkvot. Våtutrymmet ovanför är äldre och har brister.

- Otät rör genomföring (avloppsstos) i golv invid wc.
- Något bristfälligt golvfall mot golvbrunn.
- Fönster i plats för dusch, med bakfall i fönstersmyg.

Pågående läckage, lokalt vid avlopp under dusch/wc.

För att säkerställa orsaken till och omfattningen av läckaget rekommenderas en fortsatt teknisk utredning.

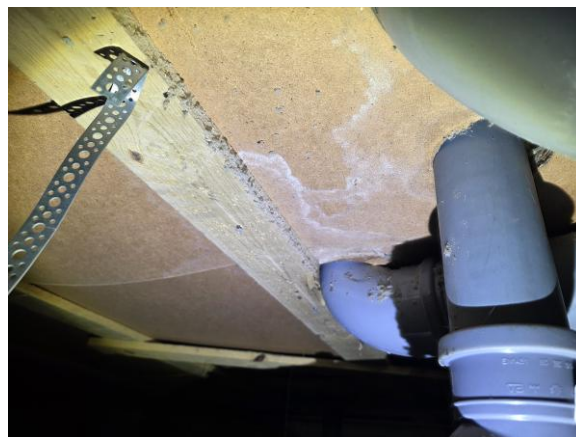
Överblicksbild, avlopp under dusch/wc.

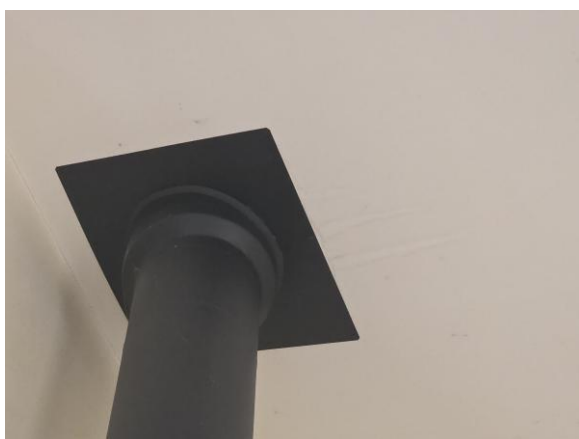
Yttertaket är äldre, har nått tekniskt väntad livslängd vilket för denna typ av tak är ca 30år. Det är i första hand underlagsspappen som utgör den åldersmässiga begränsningen.

Inne i bostaden finns spår av läckage i form av rinnmärken på innertaket i anslutning till skorstenen.

Spår av läckage/rinnmärken på innertak invid skorsten, i vardagsrummet.

För att säkerställa orsaken till och omfattningen av de läckage/spår av läckage som noterats rekommenderas en fortsatt teknisk utredning. Förslagsvis görs detta i samband med omläggning av yttertak, vilket ändå är rekommenderat med hänsyn till takets ålder.

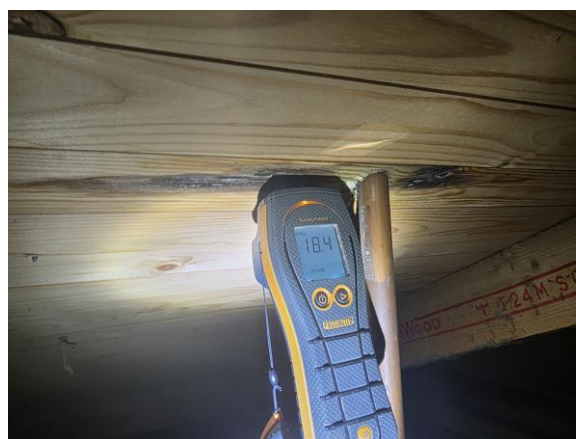
| Nockvind: | ◆ Pågående läckage, lokalt ovanför det gamla expansionskärlet. Se fortsatt teknisk utredning 4:1. |

Inne på vindsutrymmet noterades ett lokalt pågående läckage, vid utkastet/takgenomföringar ovanför det gamla expansionskärlet. Det finns inga uppenbara tecken på följskador annat än ytterst lokalt på underlagstaket, men resultat av fuktmätning visar att läckaget är pågående. *Se även bild i bilaga I.*

Lokalt pågående läckage vid takgenomföring ovanför det gamla expansionskärlet pånockvinden.

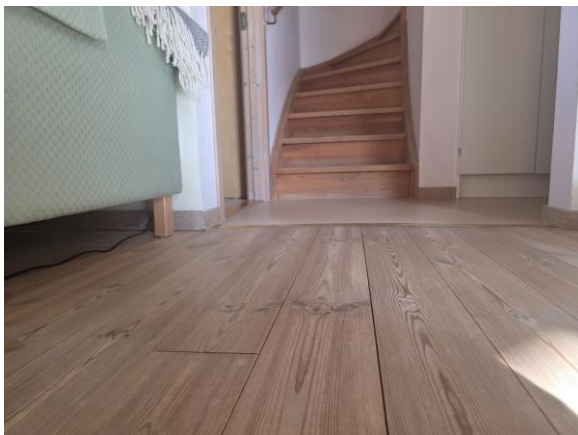
På entréplan i huset noterades att delar av golvet har sättningar eller lutar, främst i vid anslutning mellan vardagsrum, hallen nedanför trappan samt sovrummet. Golvet upplevs styvt och det finns inga uppenbara tecken på skador, annat än lokala sprickbildningar vid skivskarvar på väggar. För att ta reda på orsaken till detta samt säkerställa om och i sådant fall vilken typ av åtgärd som behövs rekommenderas en fortsatt teknisk utredning.

"Rygg" på golvet där sättning eller lutande golv upplevs.

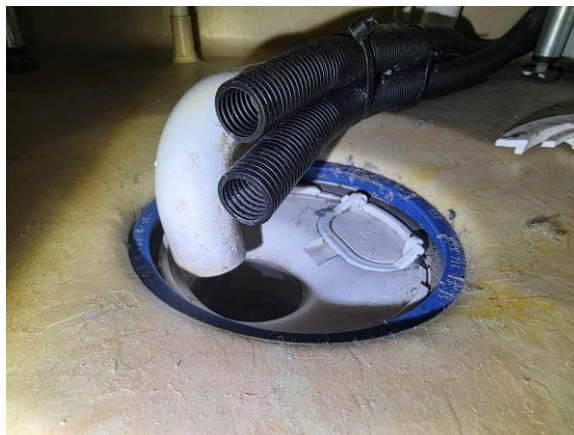
- Klämring felmonterad i golvbrunn, har ej bottnat i brunnsätet.
- Rörgenomföringar finns i golv och i en upphöjd klack på golv enl. äldre branschregler/standard.
- Lokalt otät svetsfog på golv.

Det finns, med hänsyn till båda utrymmenas ålder samt de fel/brister som noterats i tvättstugan, ökad risk för läckage med fuktrelaterade skador som möjlig följd.

Golvbrunnen i tvättstugan.
Klämringen har ej bottnat i brunssätet.
Rör genomföringar i golv syns bakom golvbrunnen.

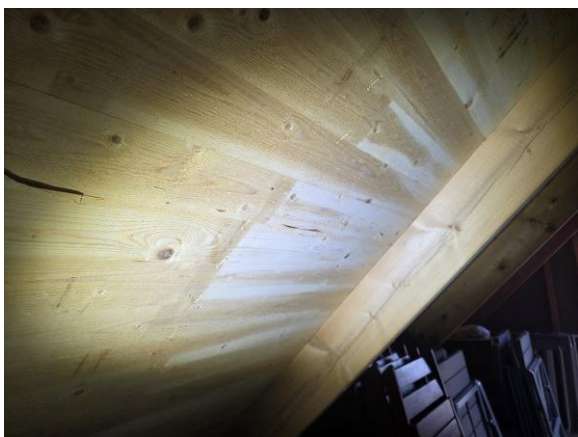
| Kattvind: | Mindre mängd mikrobiell påväxt på delar underlagstaket. <i>Bedöms vara orsakat av byggfukt från när huset byggdes, baserat på utbredningen på råsponten. Se bild i bilaga I.</i> |

Mindre mängd mikrobiell påväxt på delar av underlagstak, inne på kattvinden. Notera att påväxten inte är jämnt fördelar på råsponten. Detta talar för att delar av råsponten var fuktig redan innan/vid montering.
