ÖVERLÅTELSEBESIKTNING

Kaxholmen 6:240
Björkdungevägen 5, 561 46 Huskvarna

UTLÅTANDE ÖVER ÖVERLÅTELSEBESIKTNING

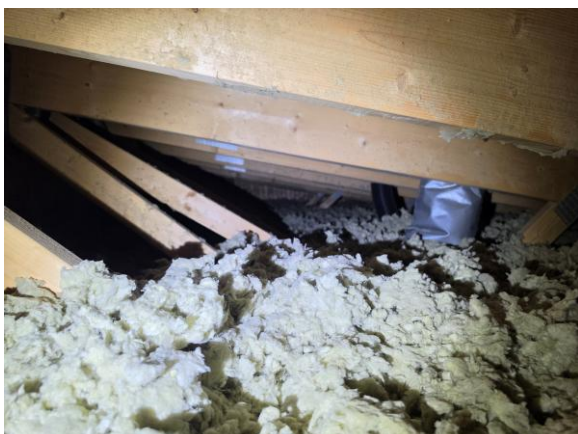
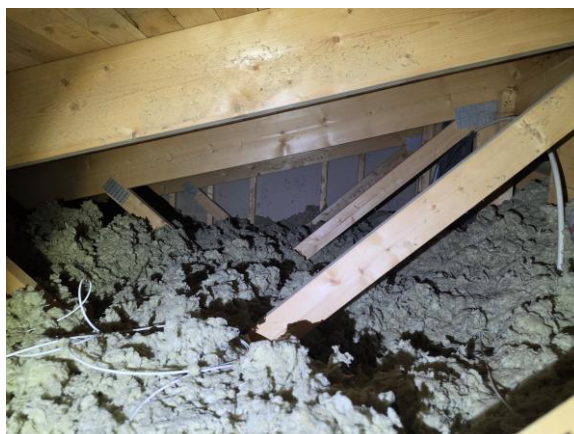
Vynockvind.

Nockvind:	Hoptryckt/nertryckt bjälklagsisolering förekommer. <i>Utrymmet är besiktigt från luckan då landgång saknas ovanför isoleringen.</i>
Parallelltak, delvis.	<i>Delar av taket är utfört som parallelltak där innertaket följer yttertaket lutning. Denna typ av takkonstruktion går inte att kontrollera okulärt. Ev. läckage eller andra fel/brister är därför svårt att upptäcka i ett tidigt skede.</i>

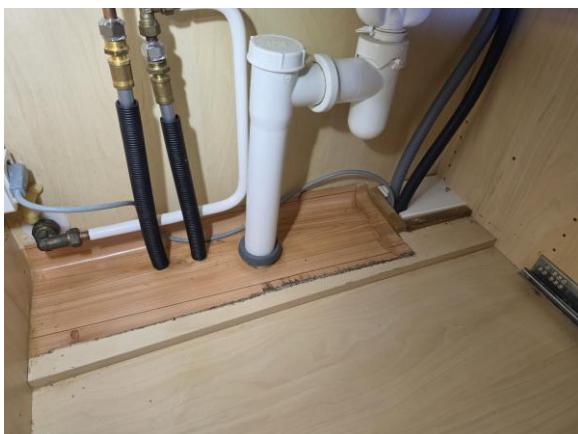
Entréhall:	---
Kök:	Fuktskyddet i botten på diskbänkskåpet är inte helt tätt. <i>(Det finns ett vattenlarm under diskmaskinen och fastighetsägaren kan ska installera ett i botten på diskbänkskåpet.)</i>
Matplats:	---
Vardagsrum:	Mindre formförändringar på parkett intill fönsterparti. Vid fuktindikering noterades inga avvikelser.
Sovrum 1:	---
Badrum:	▲ Våtutrymme enligt äldre typ av branschstandard, se riskanalys 3:2. Golvbrunnen är placerad för nära väggen.
Förråd:	---
Groventré:	---
Sovrum 2:	---

Kök - Fuktskyddet i botten på diskbänkskåpet är inte helt tätt.

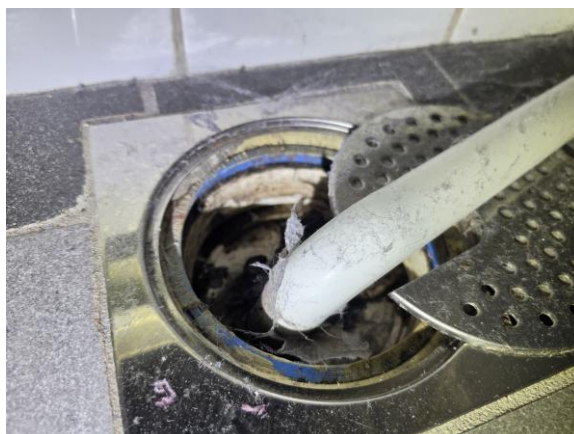
- Äldre våtutrymme enligt äldre typ av standard.
- Brunnsmanschetten sticker fram och klämringen och har inte bottnat i sitt säte.
- Golvbrunnen är placerad för nära väggen.

Ovan noterade brister är avsteg från gällande branschregler och medför ökad risk för läckage där vatten kan tränga in i angränsade konstruktion med fuktrelaterade skador som följd.

Tvättstuga - Brunnsmanschjetten sticker fram och klämringen och har inte bottnat i sitt säte.

(För att minimera risk för skada se till att hålla golvbrunnen rengjord och undvika att vatten stiger i golvbrunnen.)

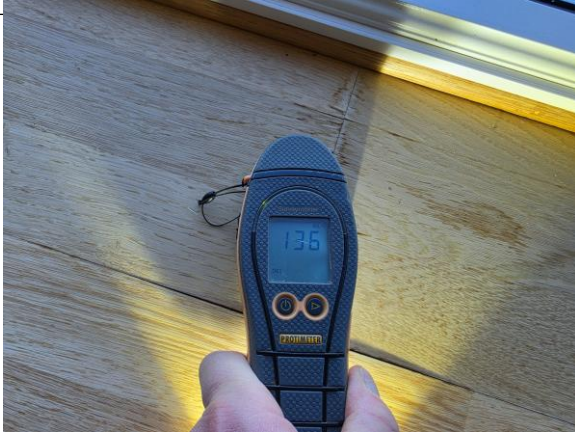
Mindre formförändringar på parkett intill fönsterparti. Vid fuktindikering noterades inga avvikelser.

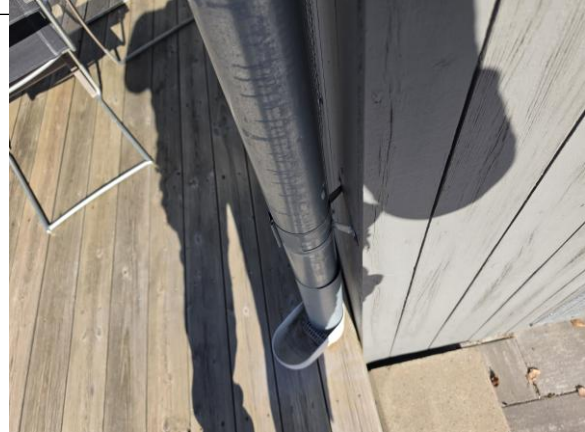
Fals på stuprör är vänd mot fasaden
