ÖVERLÅTELSEBESIKTNING

Valvbågen 3
Violbacken 3, 554 56 Jönköping

ÖVERLÅTELSE AV FAST EGENDOM ENLIGT JORDABALKEN FÖR SÄLJARE

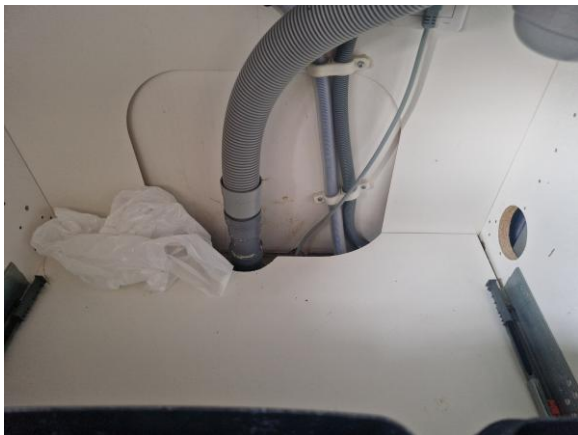
Kök: Det finns inget fuktskydd i botten av diskbänksskåpet.
Vidare bör diskmaskinens avloppsslang förankras i diskbänksskåpet.

Det finns inget fuktskydd i botten av diskbänksskåpet.

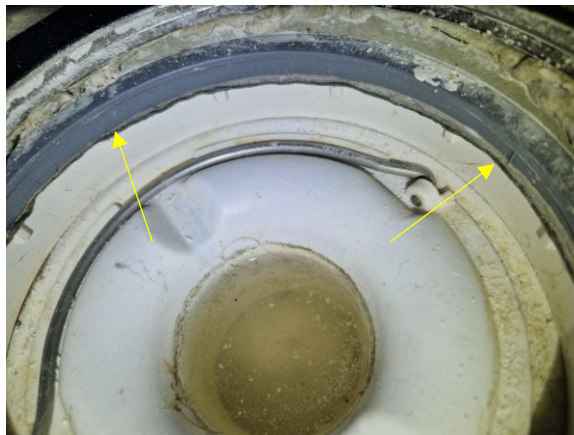
- I golvbrunnen noterades att brunsmanschetten sticker fram under klämringen.
- Avloppsstos i golv placerat för nära vägg och är otät.
- Inbyggd spolcistern till wc saknar läckageindikering.

- I golvbrunnarna noterades att brunsmanschetten sticker fram under klämringen.
- Golvbrunnen (vid placering av badkar) är placerad för nära vägg.
- Hyllplan/vågräta ytor i våtzon 1 har undermålig lutning.
- Fönster placerat i våtzon 1 i plats för bad/dusch.
- Inbyggd spolcistern till wc saknar läckageindikering.
- Äldre fönsterbänk är kvar sedan renoveringen och oklart hur nytt tätskikt är monterat mot fönsterbänk.

Ovan noterade brister är avsteg från gällande branschregler och medför ökad risk för läckage där vatten kan tränga in i angränsade konstruktion med fuktrelaterade skador som följd.

Brunnsmanschetten sticker fram under klämringen.

För att minska eller undvika risk för skador bör man skydda fönstret från vattenbegjutning samt att hålla golvbrunnar rengjorda.

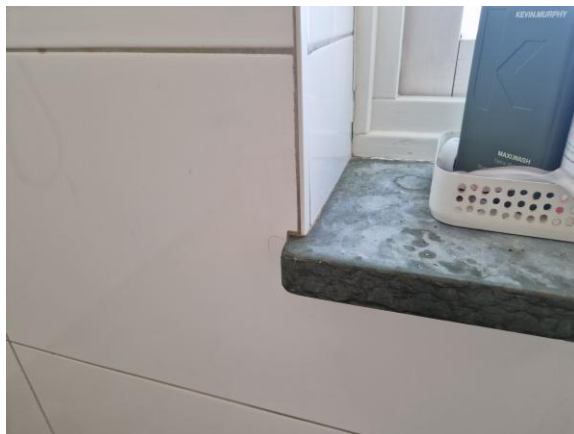
Badrum övre plan - Äldre fönsterbänk är kvar sedan renoveringen och oklart hur nytt tätskikt är monterat mot fönsterbänk.

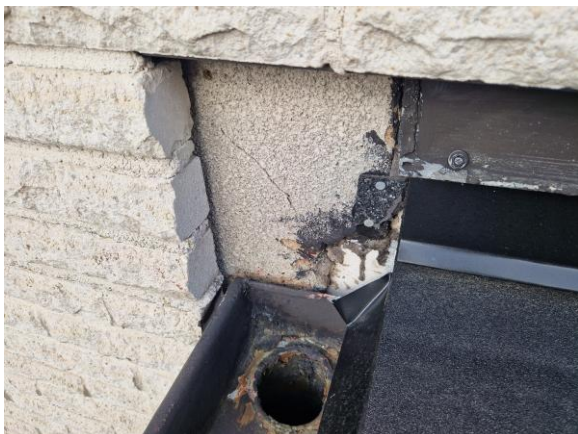
Otättheter mellan garagetak (vid hängrännan) och husfasaden.

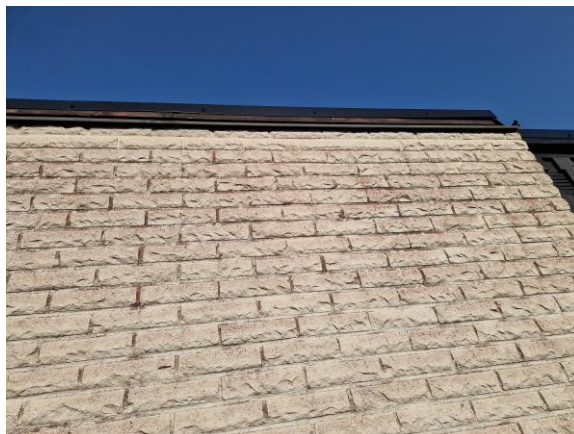
Markförhållanden:	<i>Mark under trall/altan ej besiktningsbar.</i>
Grundmur/sockel:	Mindre putssläpp noterades lokalt
Fasad:	Mindre målning/underhållsbehov på träfasad och algpåväxt förekommer lokalt på tegelfasaden. Otätheter mellan garagetak (vid hängrännan) och husfasaden.
Fönster/dörrar:	Mindre målning/underhållsbehov.
Hängrännor/stuprör:	Färgsläpp förekommer lokalt på hängrännor.
Yttertak:

Algpåväxt förekommer lokalt på tegelfasaden.

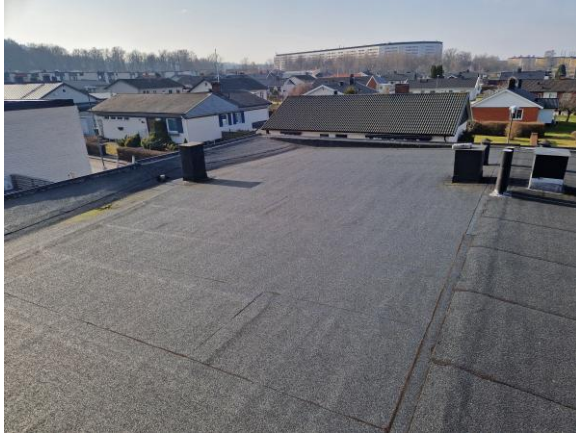
Vy yttertak

Låglutande/platt papptak med taksarg och invändig vattenavrinning är en riskkonstruktion, se riskanalys 3:1.

Låglutande/platt papptak med taksarg och invändig vattenavrinning är en riskkonstruktion. Låglutande/platta tak löper av naturliga skäl större risk att drabbas av skador eftersom regn/smältvatten inte leds av taket lika effektivt. Kritiska punkter på taket är vid huvar, skorstenar, infästningar, takbrunnar och takavslut. Det finns risk för läckage och fuktrelaterade skador i underliggande konstruktioner.

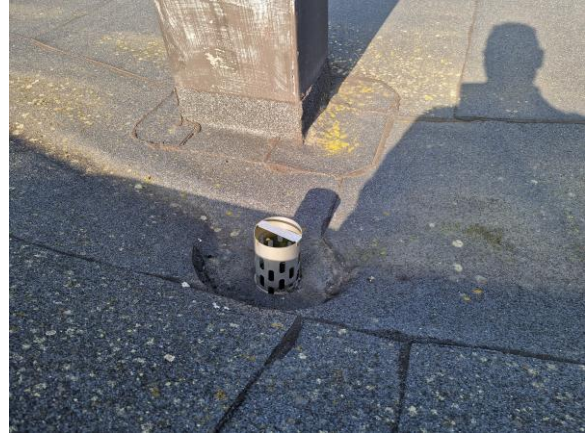
Yttertak - Viktigt att hålla takbrunnen rengjord så att vatten rinner undan, och det ej blir stående på taket.

Viktigt att hålla takbrunnen rengjord så att vatten rinner undan, och det ej blir stående på taket.
