ÖVERLÅTELSEBESIKTNING

Oktetten 51
Poseidonvägen 29, 554 38 Jönköping

UTLÅTANDE ÖVER ÖVERLÅTELSEBESIKTNING

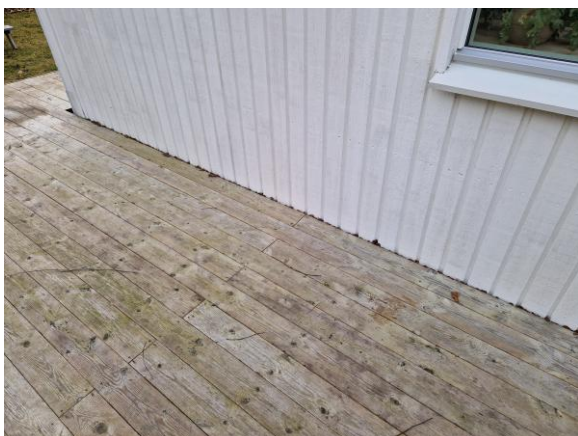
Altanen är vidbyggd mot fasaden.

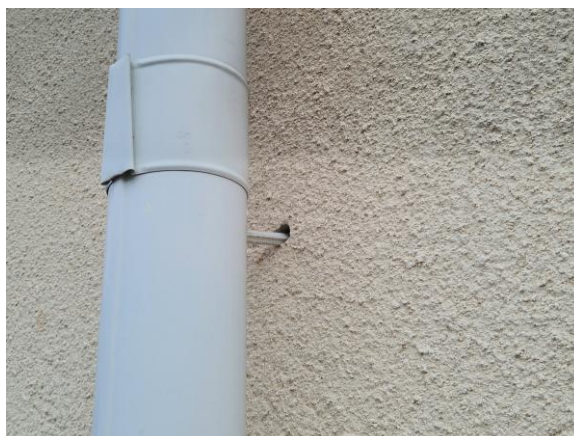
3:1 Enstegstätad putsfasad är en riskkonstruktion.

Mindre putssläpp och otätheter förekommer i fasaden.

En oventilerad putsad fasad på träregelstomme är en riskkonstruktion med risk för fuktrelaterade skador i bakomliggande konstruktioner, då den saknar luftspalt. Om fukt kommer in i väggkonstruktionen har den svårt att torka ut.

Störst risk för inträngning av fukt är otätheter runt fönster, vid slagregn, dörrar, infästningar, sprickor och genomföringar i fasaden.

Otättheter förekommer på fasaden bl.a vid infästning av svep

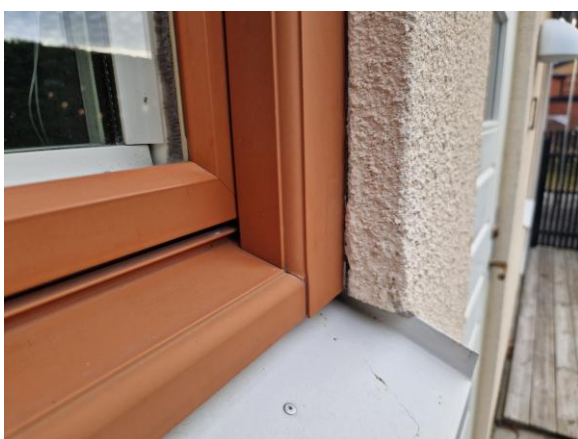
Otättheter förekommer runt fönster
