ÖVERLÅTELSEBESIKTNING

Kaxholmen 3:3
Dalgatan 9, 561 46 Huskvarna

UTLÅTANDE ÖVER ÖVERLÅTELSEBESIKTNING

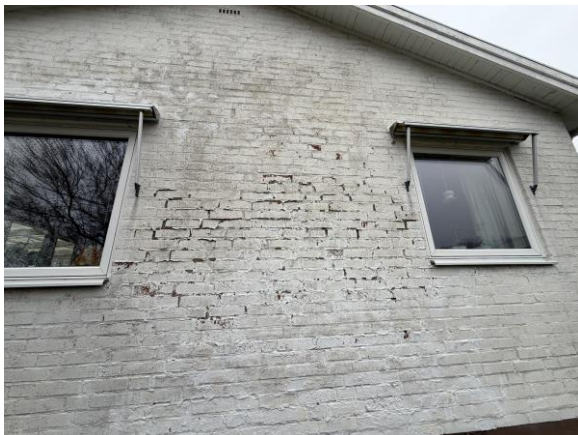
På den murade fasaden noterades omfattande frostsprängning i tegel och fog på södergaveln. För att säkerställa orsaken till och omfattningen av detta rekommenderas en fortsatt teknisk utredning.

Frostsprängda stenar/fog på södergavel.

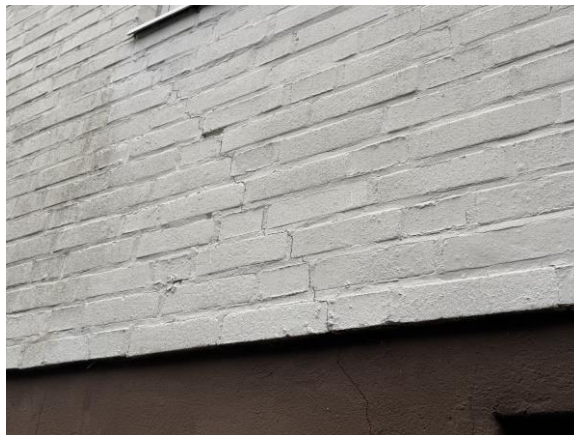
Spricka i tegelfasad/grund.

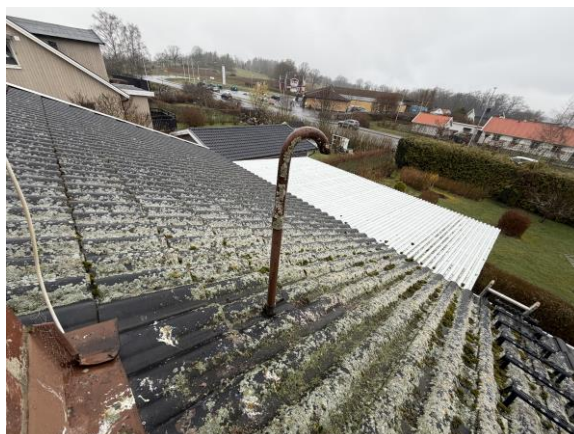
Vy från tak med mossa på takpannor.

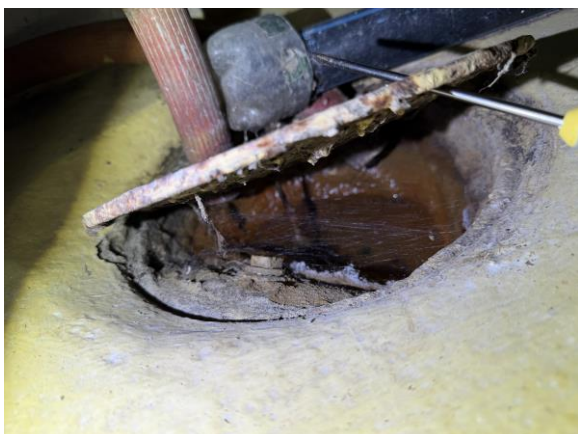
Äldre rostangripna gjutjärnsbrunnar förekommer i källarvåning och wc/dusch på entréplan.

Utförande av vatten och årtal:	Kommunalt, 1961
Utförande av avlopp och årtal:	Kommunalt, 1961
Säljarens upplysningar:	---
lakttagelser:	<p>Äldre rostangripna gjutjärnsbrunnar i pannrum, tvättstuga & garage i källarvåning samt i wc/dusch på entréplan.</p> <p>Rostangripen gjutjärnsstam i gästrum i källarvåning.</p> <p>Del av äldre gjutjärnsstam är synlig i tak/väggvinkel i allrum/groventré i källarvåning.</p> <p>Del av äldre gjutjärnsstam i kök. Samt avluftare på nockvind.</p>
Slutsats och rekommendationer:	Det rekommenderas att anläggningen kontrolleras och vid behov byts ut då den har nått tekniskt väntad livslängd.

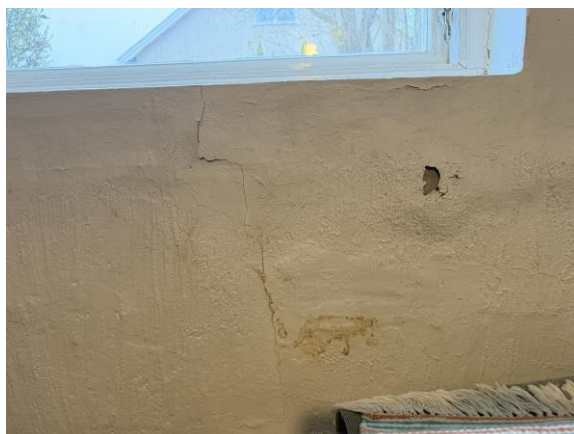
Mindre puts/färgsläpp/sprickor/missfärgningar noterades på väggar i källarvåning. Bild från pannrum.

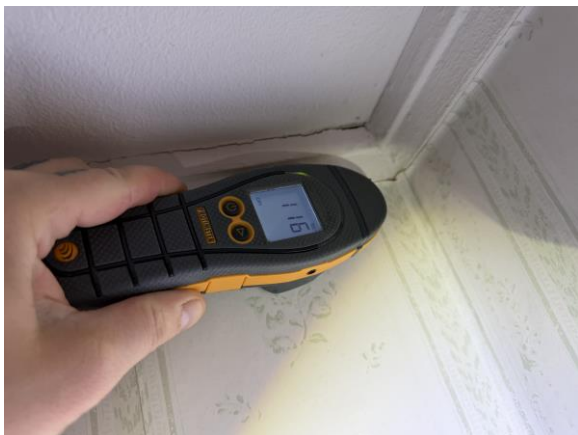
Vid besiktningstillfället noterades ett spår av läckage i tak/väggvinkel i innerhörn mot allrum/matplats i hallen.

Att det förekommer fuktfläckar/missfärgningar från tidigare läckage i ett äldre hus är inte ovanligt. Det går dock inte vid ett enstaka besiktningstillfälle att bedöma om det är spår från gamla läckage eller något som pågår. För att ta reda på om läckage faktiskt pågår och i sådant fall dess orsak/omfattning rekommenderas en fortsatt teknisk utredning.

Fuktindikering utförd vid fuktfläck i tak/väggvinkel i hall utan avvikelser.

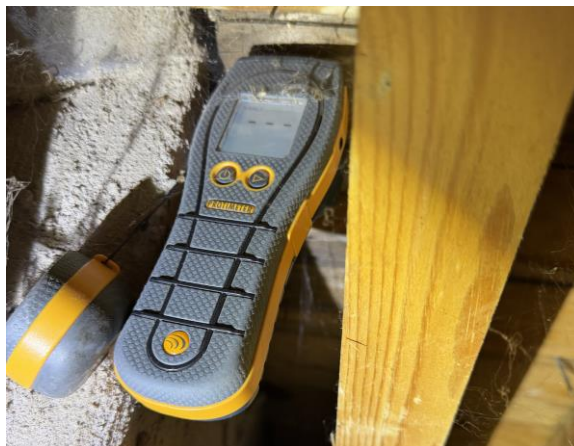
Fuktkvotsmätning utförd i fuktfläck vid murstock. Torrt vid besiktningsstillfället.

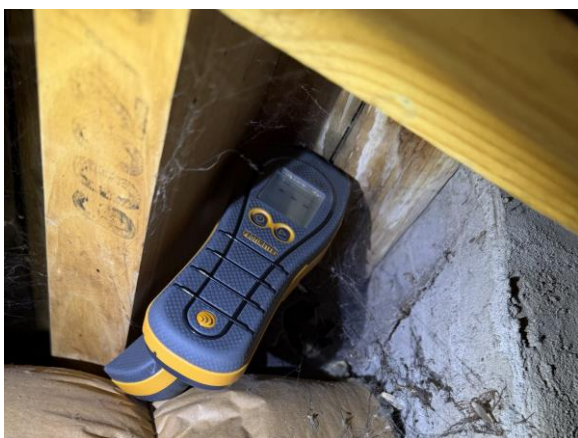
Fuktkvotsmätning utförd i fuktfläck vid murstock. Torrt vid besiktningsstillfället.

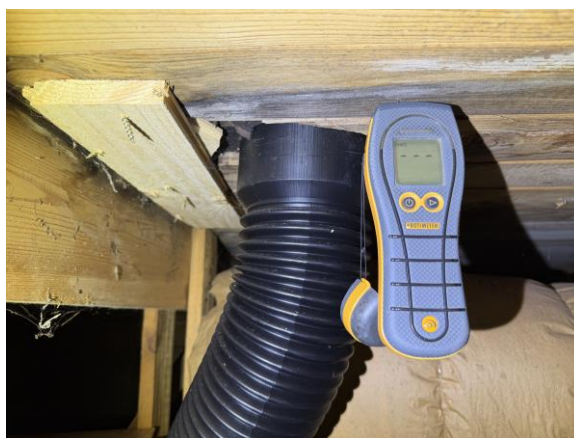
Fuktkvotsmätning utförd i fuktfläck vid avluftare. Torrt vid besiktningsstillfället.

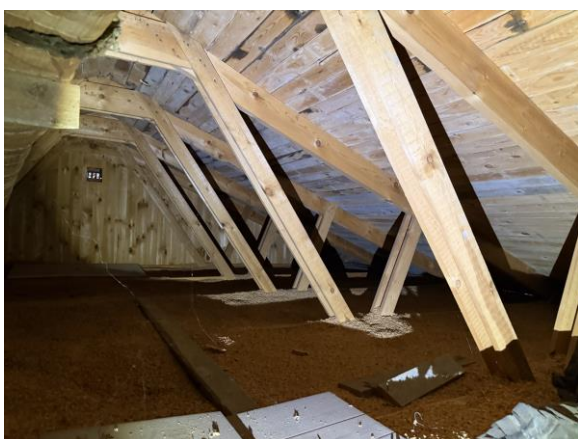
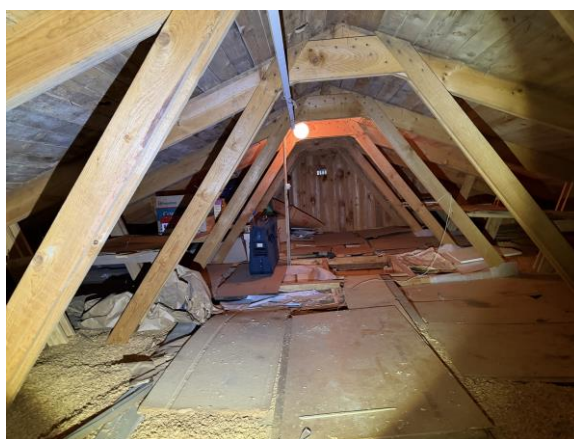
Inne på vindsutrymmet noterades spår av läckage i form av fuktfläckar på underlagstaket.

Att det förekommer fuktfläckar/missfärgningar från tidigare läckage i ett äldre hus är inte ovanligt. Det går dock inte vid ett enstaka besiktningstillfälle att bedöma om det är spår från gamla läckage eller något som pågår. Mikrobiell påväxt på underlagstaket är också vanligt förekommande i äldre hus och kan antyda att vindsutrymmet tillförs fukt inifrån bostaden och kondenserar mot det kalla yttertaket, eller att uteluften är så fuktig så att mikroorganismer kan tillväxa. För att ta reda på om läckage faktiskt pågår och i sådant fall dess orsak/omfattning, samt orsaken till och omfattningen av den mikrobiella påväxten på underlagstaket rekommenderas en fortsatt teknisk utredning.

Vy övernockvind med mikrobiell påväxt på underlagstaket.
