ÖVERLÅTELSEBESIKTNING

Äsperyd 1:4
Äsperyd 1 578 92 Aneby

UTLÅTANDE ÖVER ÖVERLÅTELSEBESIKTNING

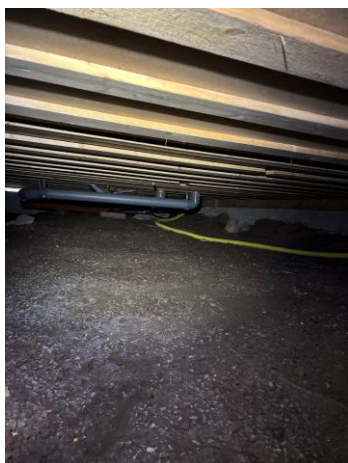
Vy kryppgrund tillbyggd del

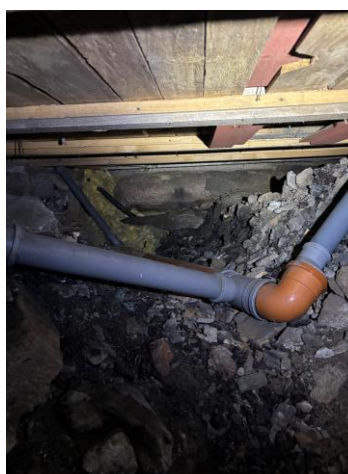
Allmänt: ▲ Krypgrund/Torpargrund är en riskkonstruktion, se riskanalys 3:1.
Torpargrunden (den äldre) är inte besiktningsbar i sin helhet pga låg höjd.

Vy torpargrund äldre delen

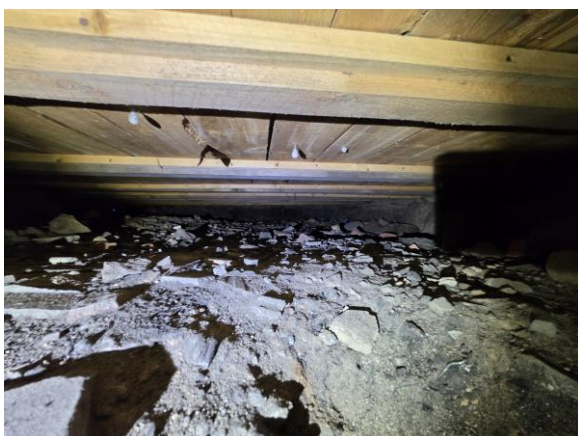
Vy torpargrund äldre delen

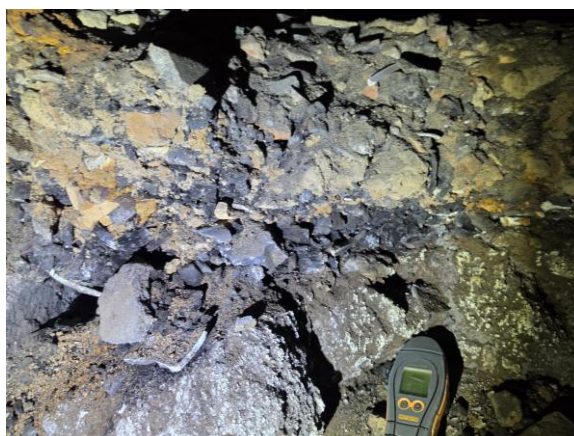
I den äldre torpargrunden, som har besiktigats i begränsat omfattning pga låg höjd, noterades rester i marken från, vad det verkar som, en tidigare brand. Det finns kolrester i marken där torpargrunden är delvis urgrävd innanför luckan till den äldre torpargrunden.

Torpargrund äldre delen. Det finns kolrester i marken efter troligtvis en tidigare brand.

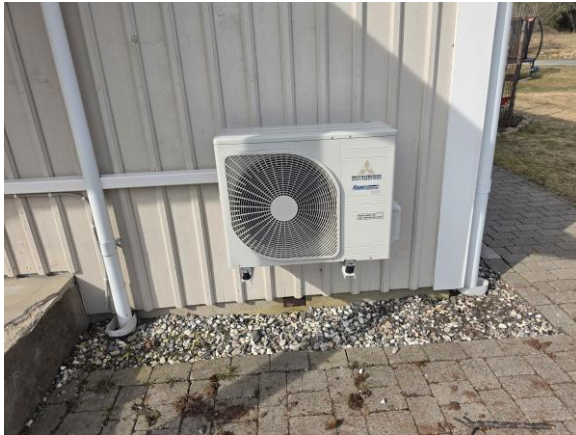
Markförhållanden:	Kondensvatten leds inte bort från luftvärmepumpens utedel.
Grundmur/sockel/entrétrappa:	Mindre sprickor förekommer på sockel.
Fasad:	Målning/underhållsbehov/sprickor förekommer. Altanen är vidbyggd mot fasaden. Detta försämrar åtkomligheten vid framtida målning och underhållsarbeten samt en ökad fuktbelastning för bakomliggande fasad.
Fönster/dörrar:	---
Hängrännor/stuprör:	---
Yttertak:	Det finns ingen fotplåt och färgsläpp förekommer på plåtarbeten. Skorstensbeslag är inte figurklippta efter takpannorna och det finns ingen nockbandstättning. Färgsläpp och målning/underhållsbehov av taksimsar och det finns ingen plåthuv på skorstenen.
Plåttak tillbyggnad:	---

Kondensvatten leds inte bort från luftvärmepumpens utedel.

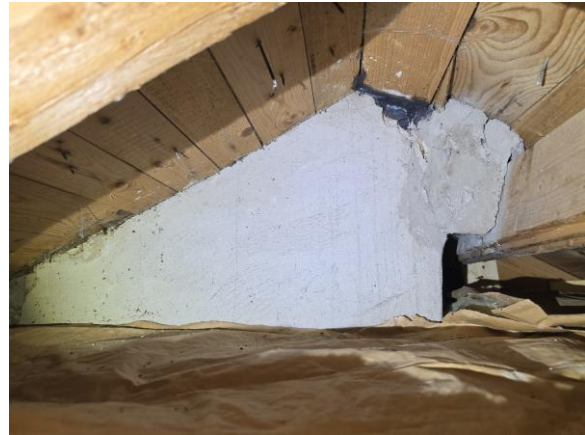
Från luckan noterades inga avvikelser.
Utrymmet är besiktigt från luckan pga trångt utrymme och landgång saknas ovanför isoleringen.

Vy över nockvind på den äldre delen.

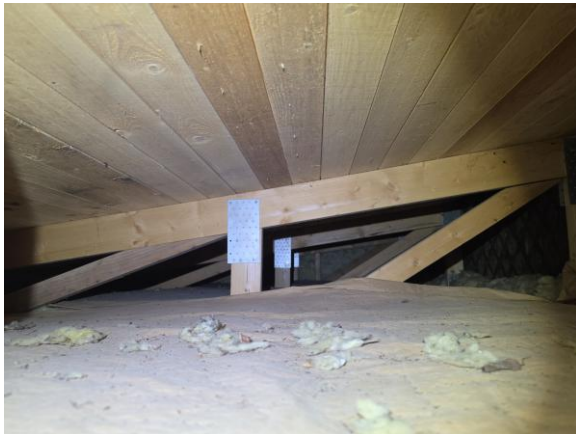
Från luckan noterades inga avvikelser.
Utrymmet är besiktigt från luckan pga trångt utrymme och landgång saknas ovanför isoleringen.

Vy över vind på del tillbyggda delen.

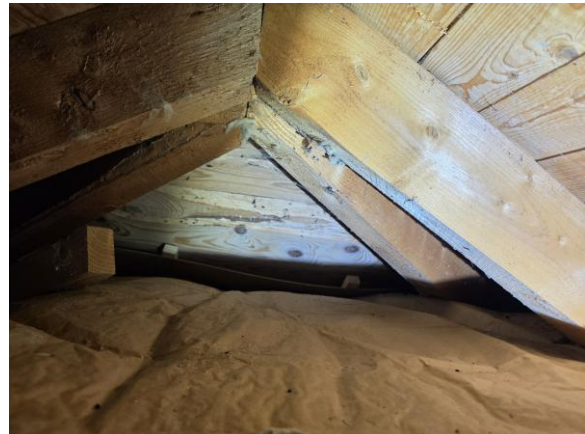
Vy över nockvind på den äldre delen.
