## ÖVERLÅTELSEBESIKTNING

Vreten 16  
Tibastbacken 32, 554 56 Jönköping

## UTLÅTANDE ÖVER ÖVERLÅTELSEBESIKTNING

Uppdragsgivare:	Dan Hamerius
Uppdragsnummer:	25-26-156
Besiktningsman:	Mikael Svensson
Telefon:	033-27 27 78
Epost:	<a href="mailto:info@byggradetab.se">info@byggradetab.se</a> /// <a href="mailto:mikael.svensson@byggradetab.se">mikael.svensson@byggradetab.se</a>
Besiktningsdag:	2026-04-14 klockan 09.00
Närvarande:	Dan och Helene Hamerius
Besiktningens genomförande och omfattning:	Enligt bifogad villkorsbilaga för överlåtelsebesiktning version 2026.1.

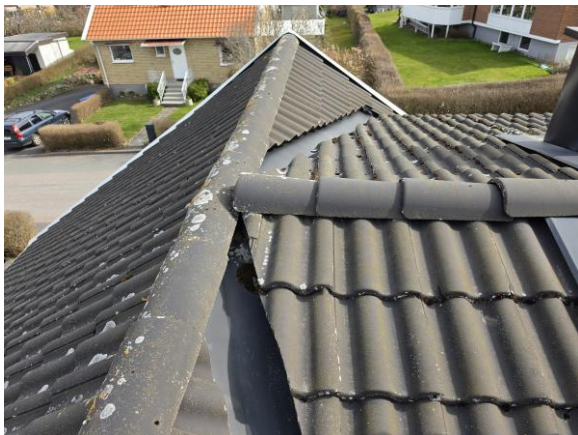
- Begynnande mosspåväxt på takpannor.
- Det finns ingen nockbandstättning.
- Skorstensbeslag/ventilationshuvar är inte figurklippta efter takpannorna.
- Färgsläpp förekommer på plåtarbeten.

Vy yttertak

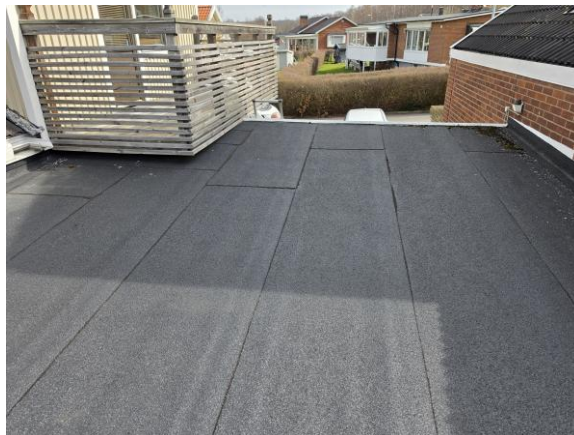
Markförhållanden:	---
Grundmur/sockel:	Mindre sprickor förekommer.
Fasad:	Sprickor förekommer i tegelfasaden.
Fönster/dörrar:	Överbleck ovan fönster saknas på takkupa samt balkongdörren saknar tröskelbleck.
Yttertak/ Hängrännor/stuprör::	▲ Tak med delvis inbyggd vattenavrinning är en riskkonstruktion, se riskanalys 3:1.
Balkong:	Balkong av som del av träbjälklag. Mindre otätheter mellan balkongens regelstomme och fasad.
Garage tak	Mindre mossa/lavpåväxt på pappen.
Uterum/överbyggd uteplats:	---

Garagetak

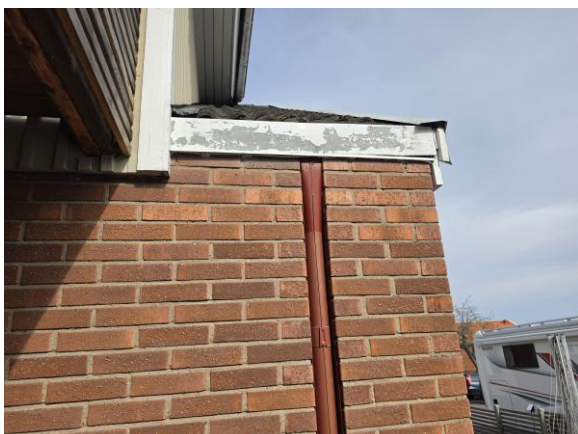
På delar av taket sitter hängrännan inbyggd och delar av stuprören är delvis inbyggda i ytterväggen.

Detta medför en ökad risk för ökad fuktbelastning om det skulle bli stopp i rännan eller i stupröret, eftersom regn/smältvatten inte leds av taket lika effektivt. Kritiska punkter på taket är takslutet. Det finns risk för läckage och fuktrelaterade skador i underliggande konstruktioner.

Delvis inbyggda rännor och stuprör

Se till att rensa rännorna regelbundet och att det inte blir stopp i stuprören.

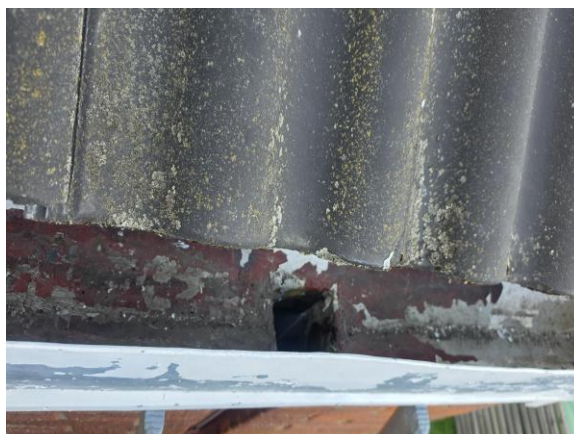
Takränna

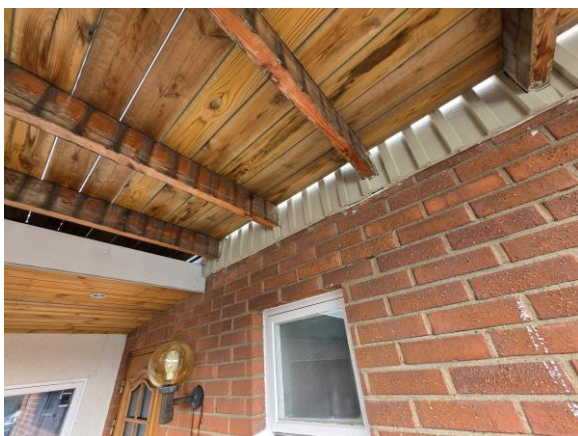
Träbjälklaget går in i fasaden, mindre otätheter mellan fasad och bärlinor

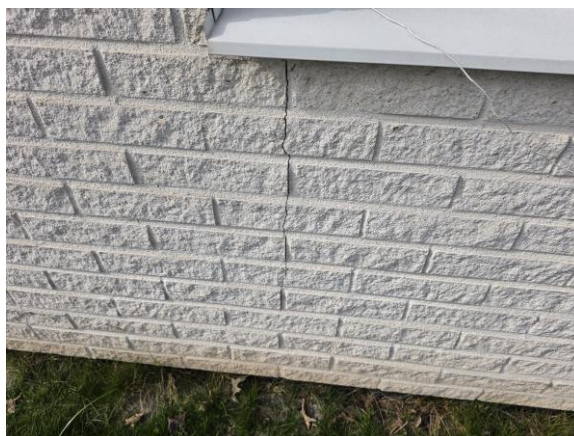
Spricka i fasad

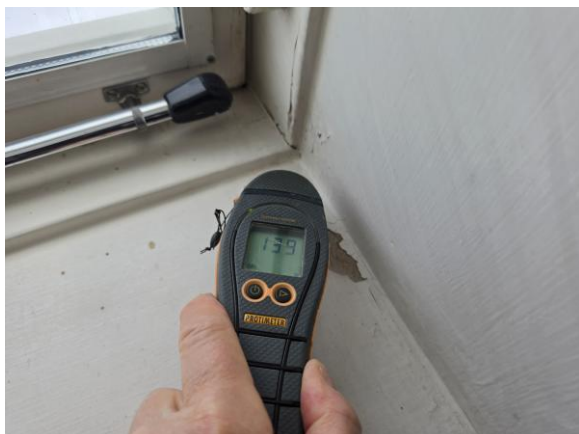
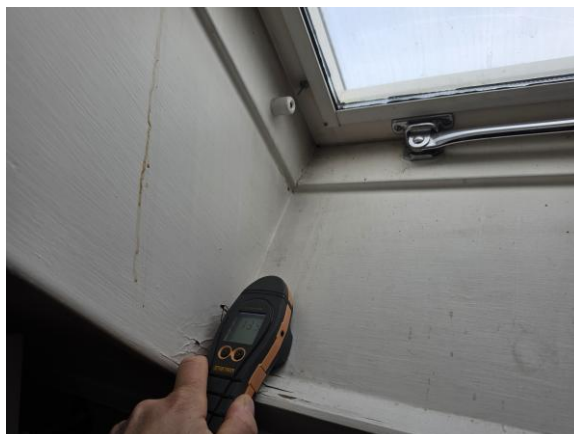
Upplysningar om kända fel:	Golvvärmerna i hall fungerar inte.  Det finns spår av läckage vid takfönster efter man glömt att stänga takfönster.  Det finns rinnmärken på vägg i den mindre sidovinden efter tidigare läckage.
Övriga upplysningar:	---

Spår av läckage vid takfönster, inga avvikelser vid besiktning

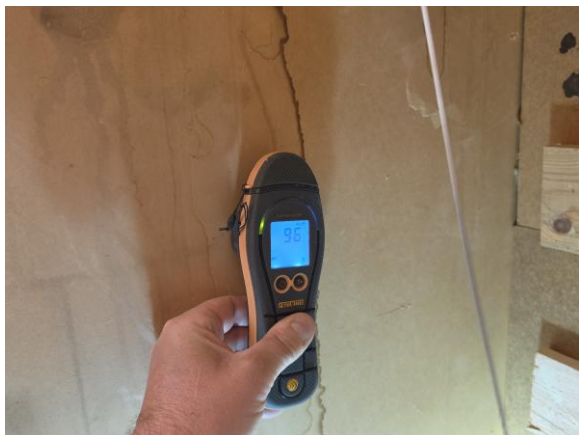
Nockvind:	<i>Vindsutrymmet är ej besiktningsbart då lucka saknas.</i>
Sidovind 1 mindre:	Spår av läckage i form av fuktfläckar på vägg, bedöms vara äldre, se bild.
Sidovind 2 större:	---
Garage:	<i>Vindsutrymmet är ej besiktningsbart då lucka saknas.</i>

Spår av läckage på vägg i sidovind , inga avvikelser vid besiktning
