## ÖVERLÅTELSEBESIKTNING

Majoren 10  
Presidentgatan 25, 553 38 Jönköping

## UTLÅTANDE ÖVER ÖVERLÅTELSEBESIKTNING

Uppdragsgivare:	Linda Kärnhall
Uppdragsnummer:	25-26-157
Besiktningssman:	Mikael Svensson
Telefon:	033-27 27 78
Epost:	<a href="mailto:info@byggradetab.se">info@byggradetab.se</a> /// <a href="mailto:mikael.svensson@byggradetab.se">mikael.svensson@byggradetab.se</a>
Besiktningssdag:	2026-04-15 klockan 09.00
Närvarande:	Marcus Schelin
Besiktningens genomförande och omfattning:	Enligt bifogad villkorsbilaga för överlåtelsebesiktning version 2026.1.

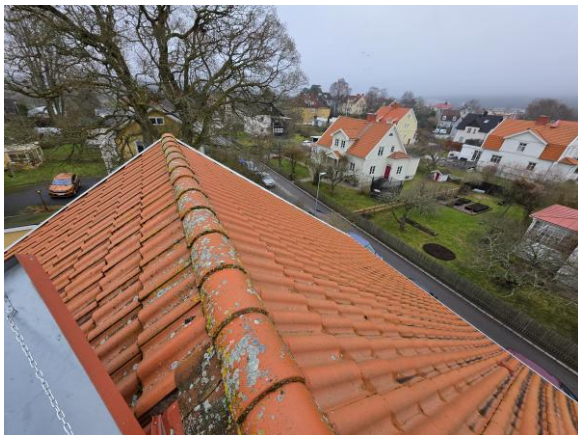
Vy yttertak – Begynnande mosspåväxt på takpannor

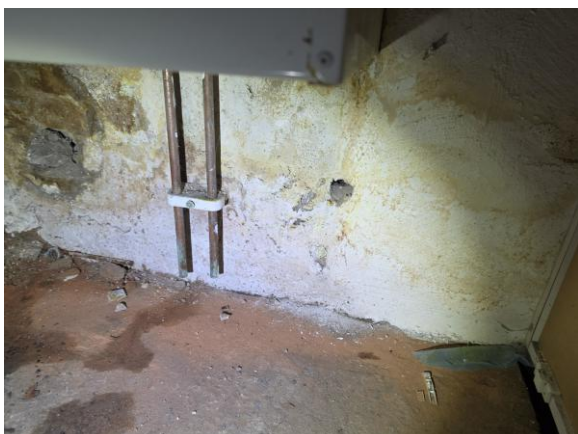
Tvättstuga/  
Förråd/Pannrum: Utrymmet saknar tätskikt på golv med uppvik på väggar. Sett till att kringliggande konstruktioner är byggda med mineraliska material bedöms detta inte kunna leda till kritiska skador, dock kan färg släppa från underlaget om väggar och golv vattenbegjuts regelbundet, vilket till viss del redan skett intill fjärrvärmecentral. Rör genomföringar finns i golv. Fördelare till värmeledningar på vägg saknar vattentät inklädnad och läckageindikering. Spillvatten/skvallerrör från expansionskärl ej anslutet till avlopp eller golvbrunn.

Spillvatten/skvallerrör från expansionskärl ej anslutet till avlopp eller golvbrunn.

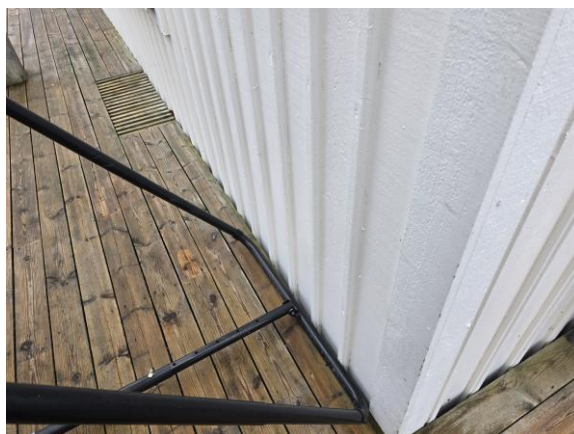
Altanen är vidbyggd mot fasaden.

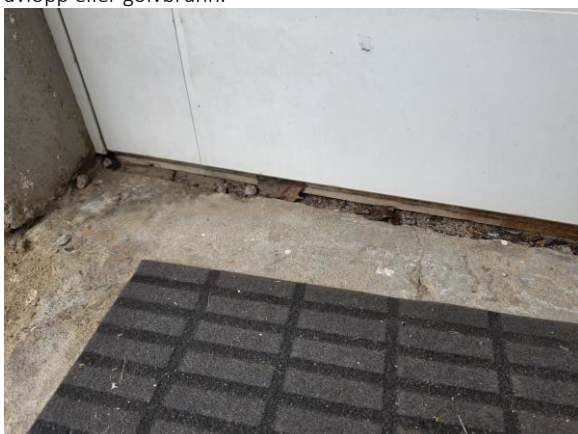
Ytterdörrarna till lägenheterna i källaren saknar tröskelbleck.

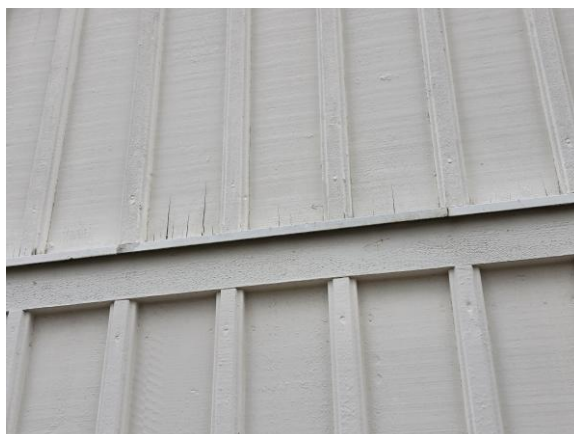
Markförhållanden:	---
Grundmur/sockel:	Mindre sprickor förekommer.
Fasad:	Torrspäckor förekommer i fasadpanelen samt visst tvättbehov.
Fönster/dörrar:	Mindre otätheter förekommer vid infästning av fönsterbleck/mellan uppvik och smygbräda.
Hängrännor/stuprör:	---
Yttertak:	Begynnande mosspåväxt på takpannor. Tvätt/underhållsbehov vindskivor. <i>Yttertaget är besiktat från taklucka/takbrygga vid skorsten och mark.</i>
Balkong:	<i>Tätskikt på balkong ej besiktningbar pga. överbyggd trall.</i>

Torrspäckor förekommer i fasadpanelen.
