ÖVERLÅTELSEBESIKTNING

Ärjkroken 8
Korgebovägen 61, 553 08 Jönköping

UTLÅTANDE ÖVER ÖVERLÅTELSEBESIKTNING

Uppdragsgivare:	Alexander Hjalmeby
Uppdragsnummer:	25-26-129
Besiktningssman:	Mikael Svensson
Telefon:	033-27 27 78
Epost:	info@byggradetab.se /// mikael.svensson@byggradetab.se
Besiktningssdag:	2026-03-12 klockan 09.00
Närvarande:	Alexander Gustav Hjalmeby
Besiktningens genomförande och omfattning:	Enligt bifogad villkorsbilaga för överlåtelsebesiktning version 2026.1.

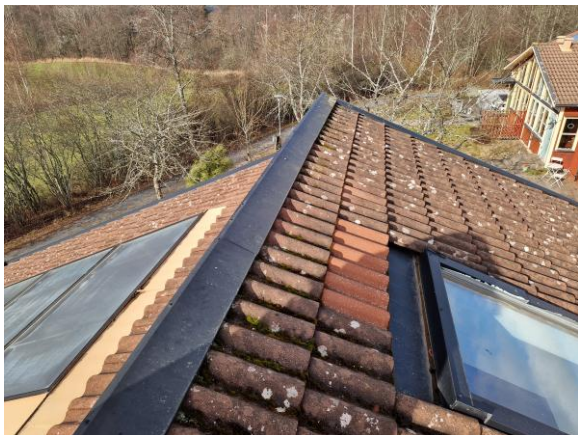
Begynnande mosspåväxt på takpannor och mindre rötskador finns i vindskivor vid skorstenen.

Delar av yttertaket är äldre, man har bytt papp och läkt på delar av taket och andra delar är från byggår.

Takpannor, plåtdetaljer och underlagspapp har enligt vår bedömning en begränsad livslängd. Eftersom delar av husets taktäckning är äldre har det ett minskat motstånd mot vatteninträngning. Detta i sin tur kan leda till fuktskador på träläkt och vidare ner i underliggande konstruktioner.

Vy yttertak.

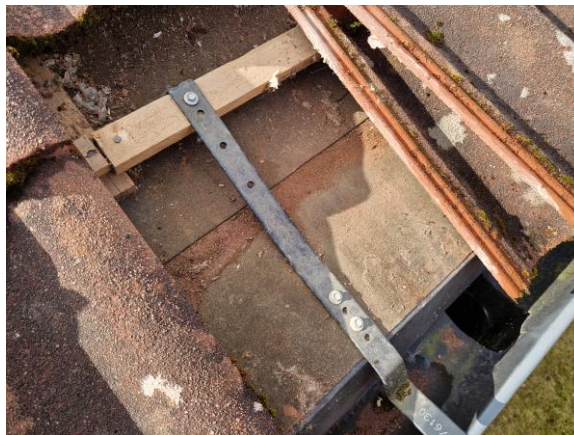
Delar av takpappen är äldre.

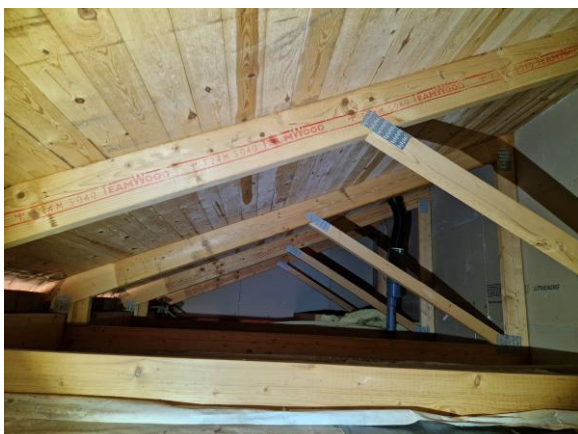
Inne på vindsutrymmet noterades mindre mikrobiell påväxt på underlagstaket. Detta är vanligt förekommande i äldre hus och kan antyda att vindsutrymmet tillförs fukt inifrån bostaden och kondenserar mot det kalla yttertaket, eller att uteluften är så fuktig så att mikroorganismer kan tillväxa. För att säkerställa orsaken till och omfattningen av den mikrobiella påväxten rekommenderas en fortsatt teknisk utredning.

Vindsutrymme. Mindre mikrobiell påväxt på underlagstaket

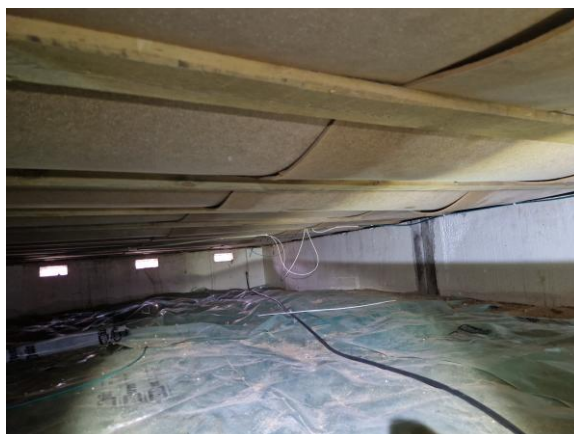
Krypgrund med grundmurar av betongsten, markytan är täckt med en åldersbeständig plast samt ett bjälklag av trä. Vid besiktning av krypgrunden noterades missfärgningar av mikrobiell påväxt på blindbotten samt mindre klarvatten på betonggolvet nedanför luckan till krypgrunden. Det förekommer tryckimpregnerat virke i konstruktionen och att den diffusionstäta plasten täcker inte hela markytan i grunden.

Vy krypgrund.

För att utreda orsaken och omfattningen av den mikrobiella påväxten samt orsaken till klarvattnet på betonggolvet nedanför luckan rekommenderas en fortsatt teknisk utredning.

En effektiv åtgärd är att installera en avfuktare som kan sänka luftfuktigheten i krypgrunden, även vid låga temperaturer – en så kallad sorptionsavfuktare. Vid installation bör marken i grunden täckas med ett avdunstningsskydd, som kraftig plastfolie, och eventuella ventiler i grundmuren bör tätas igen.

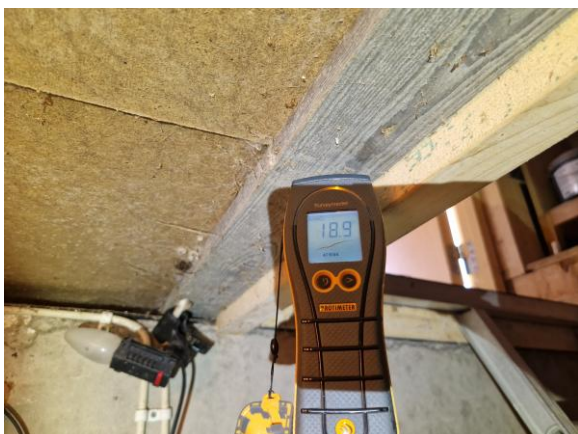
Visar förhöjda fuktkvotvärden i trossbottenbräda nedanför luckan till krypgrunden.

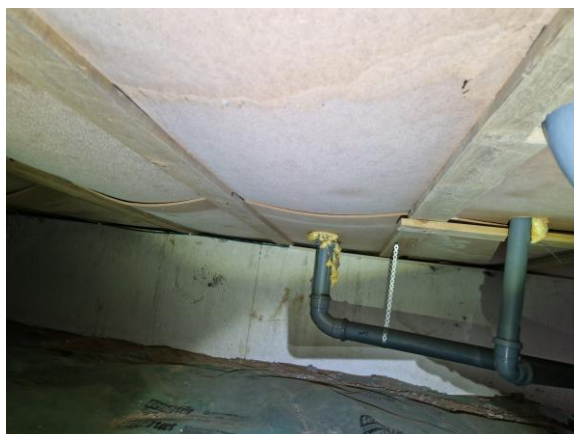
Mikrobiell påväxt på underlagsskivor i krypgrunden
