ÖVERLÅTELSEBESIKTNING

Pionen 14
Hemstigen 13, 553 38 Jönköping

UTLÅTANDE ÖVER ÖVERLÅTELSEBESIKTNING

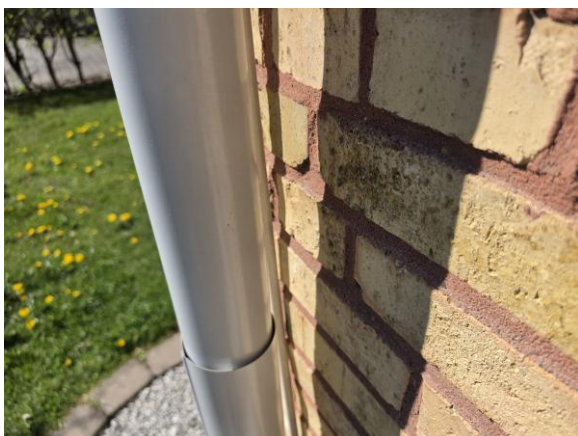
Fals på stuprör är vänd mot fasaden.

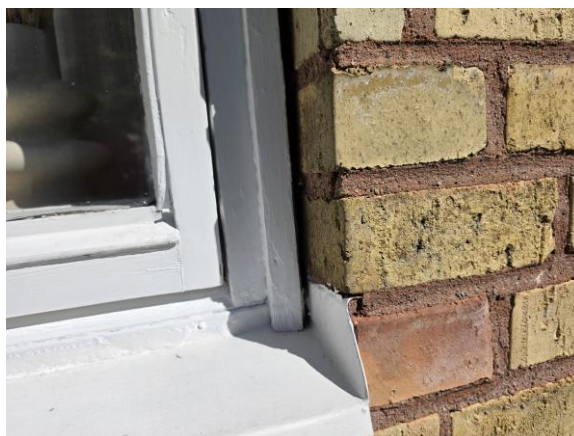
Otäteter förekommer vid fönsterbleck och runt fönster.

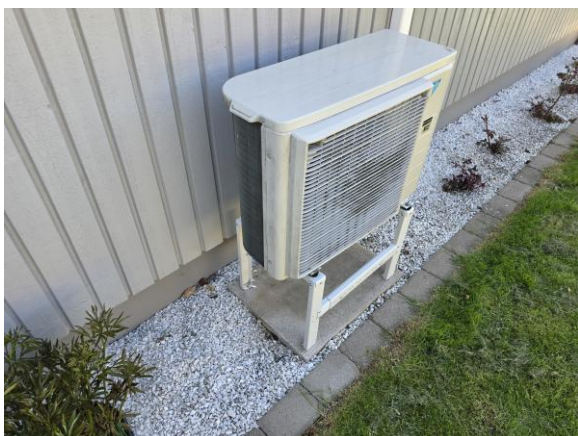
Markförhållanden:	Det förekommer växter intill huset som kan skada dagvatten och dräneringsledningar. Kondensvatten leds inte bort från luftvärmepumpens utedel.
Grundmur/sockel:	---
Fasad:	Mindre håligheter/skruvhål förekommer.
Fönster/dörrar:	Otättheter förekommer vid fönsterbleck och runt fönster.
Hängrännor/stuprör:	Fals på stuprör är vänd mot fasaden, vid ev. stopp i dagvattenledning finns risk för att röret går isär och vatten stänker mot fasaden.
Yttertak:	---
Balkong:	Balkong av betong som del av bjälklag och balkongräcket är lågt, lägre än 110cm.
Garage- in och utvändigt:

Kondensvatten leds inte bort från luftvärmepumpens utedel.

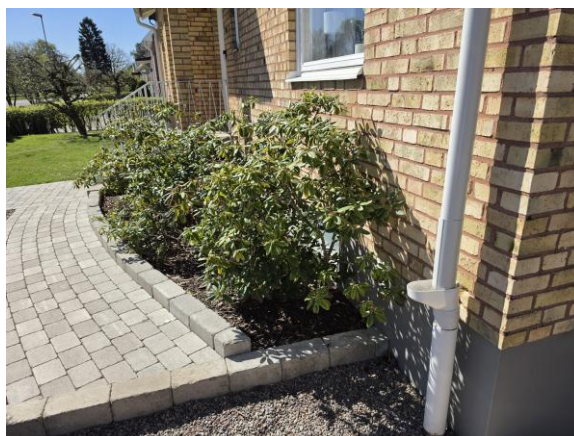
Det förekommer växter intill huset.

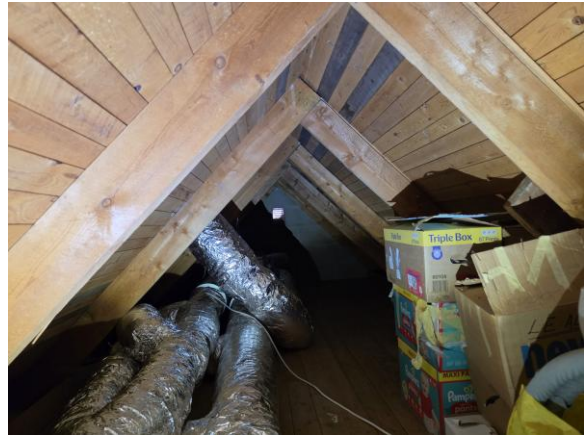
Vy nockvind

Nockvind:	Fuktmarkeringar noterades lokalt på underlagstaket - dessa visade vid besiktningstillfället inga förhöjda fuktindikationer, dock rekommenderas det att dessa fläckar hålls under uppsikt för att säkerställa att dessa inte sprider sig.
Sidovindar:	<i>Delar av råsponten (underlagstaket) är täckt med isolering och är således ej besiktningsbar. Sidovind vid sovrums 2 på övre plan är ej besiktningsbar då luckan var igensatt/täckt med isolering.</i>
Vind över tillbyggnad:	<i>Vindutrymmet är ej besiktningsbart då lucka saknas.</i>
