ÖVERLÅTELSEBESIKTNING

Attarp 2:60
Vättergatan 17, 564 32 Bankeryd

UTLÅTANDE ÖVER ÖVERLÅTELSEBESIKTNING

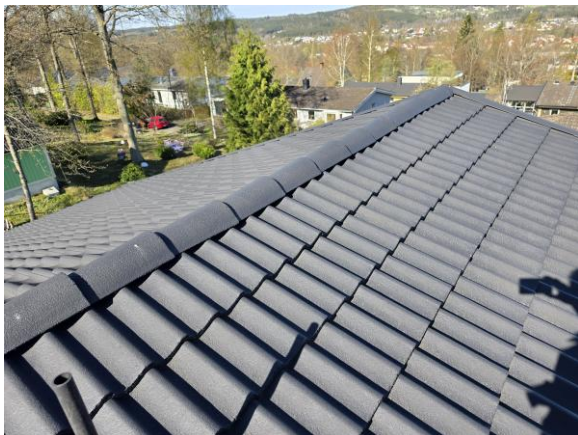
3:1 Yttertak är äldre.

Yttertak är äldre tekniskt sett, bedöms ha uppnått/passerat tekniskt väntad livslängd.

Vidare noterades att det finns ingen fotplåt och det saknas nockbandstättning. Skorstensbeslag/ventilationshuvar är inte figurklippta efter takpannorna.

Yttertakets ålder och ev. brister som noterats medför risk för läckage och fuktrelaterade skador i underliggande konstruktioner.

Vy yttertak.

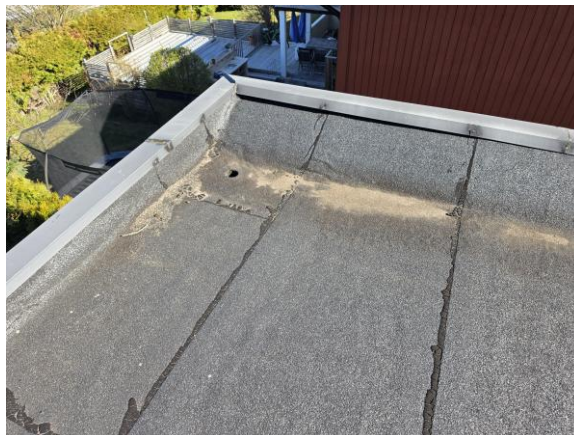
3:2 Låglutande papptak med invändig vattenavrinning är en riskkonstruktion.

Låglutande/platt papptak med taksarg och invändig vattenavrinning är en riskkonstruktion. Låglutande/platta tak löper av naturliga skäl större risk att drabbas av skador eftersom regn/smältvatten inte leds av taket lika effektivt. Kritiska punkter på taket är vid huvar, skorstenar, infästningar, takbrunnar och takavslut. Det finns risk för läckage och fuktrelaterade skador i underliggande konstruktioner.

Vy yttertaket på garaget.

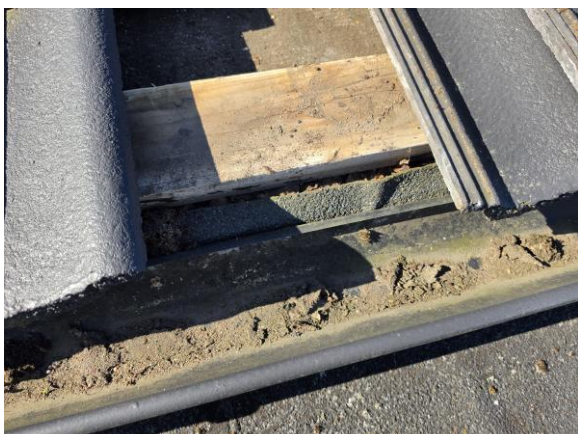
Vidare noterades målning/underhållsbehov/rötskador på liggande panel (taksargen). Ytpappen på garaget är uppviken på underlagspappen på huvudbyggnaden, viss risk för vatteninträning under ytpappen på garaget.

Ytpappen på garaget är uppvikta på husets underlagspapp.

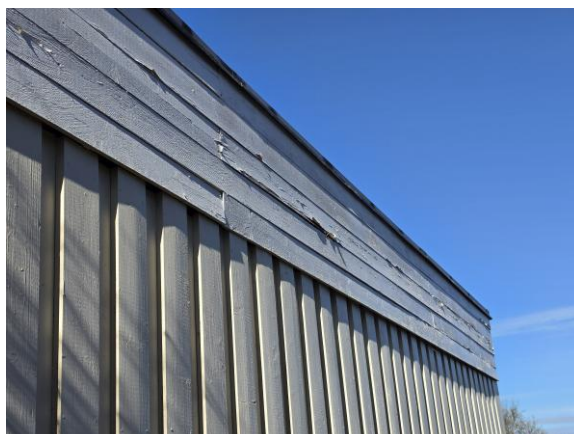
Målning/underhållsbehov samt vissa rötskador på garagets taksarg.

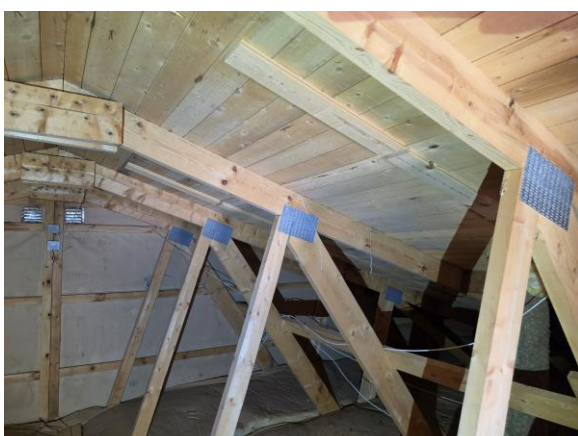
Vinden.

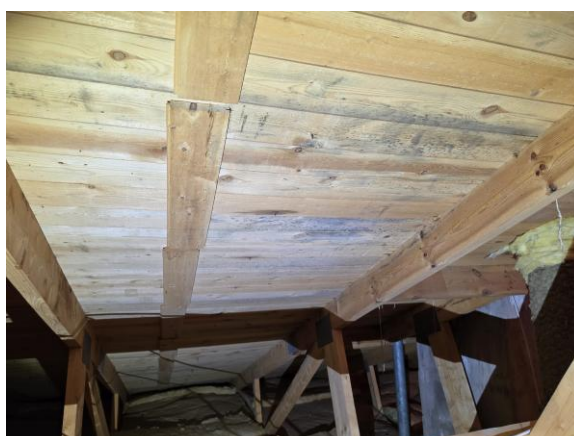
Inne på vindsutrymmet noterades mindre mikrobiell påväxt på underlagstaket samt mindre spår av läckage runt lokala genomföringar i taket. Att det förekommer fuktfläckar/missfärgningar från tidigare läckage i ett äldre hus är inte ovanligt. Det går dock inte vid ett enstaka besiktningstillfälle att bedöma om det är spår från gamla läckage eller något som pågår.

Vid fuktkvotsmätning i fläckar noterades inga avvikelser.

Detta är vanligt förekommande i äldre hus och kan antyda att vindsutrymmet tillförs fukt inifrån bostaden och kondenserar mot det kalla yttertaket, eller att uteluften är så fuktig så att mikroorganismer kan tillväxa.

Mindre mikrobiell påväxt noterades på underlagstaket.

För att säkerställa orsaken till och omfattningen av den mikrobiella påväxten rekommenderas en fortsatt teknisk utredning.

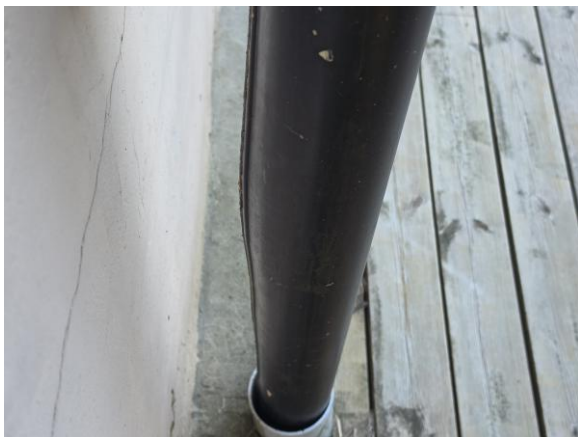
Fals vänd mot fasaden på stuprör, Viss utbuktning förekommer på rören.

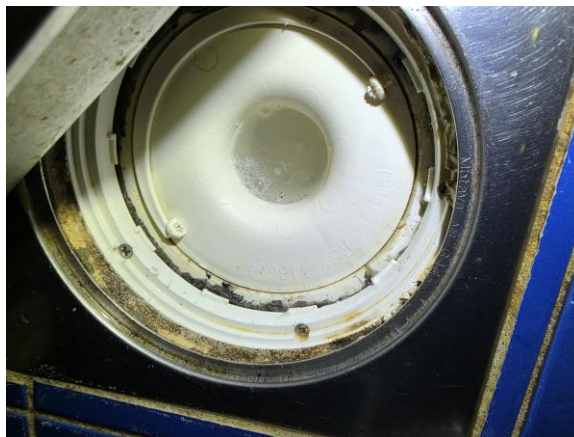
Rörgenomföringar finns i golv och brunnsmanschetten sticker fram under klämringen

Detta är avsteg från gällande branschregler/monteringsanvisningar och medför ökad risk för läckage där vatten kan tränga in i angränsande konstruktioner med fuktrelaterade skador som följd.

Badrum källare – Brunnsmanschetten sticker fram under klämringen.

(Se till att hålla golvbrunnar rengjorda samt undvik att vattenbegjuta områdena runt rörgenomföringar.)

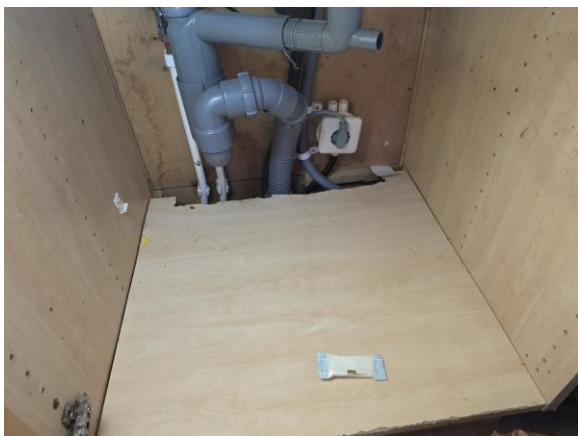
Det finns inget fuktskydd i botten på diskbänkskåpet.

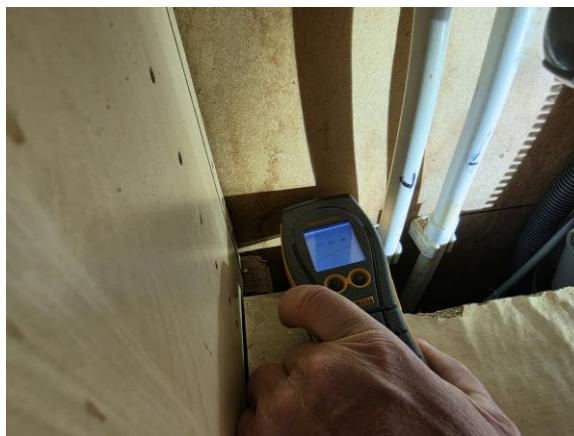
Fuktmarkeringar på baksida diskbänkskåp i kök. Vid fuktkvotsmätning noterades inga avvikelser.
