## ÖVERLÅTELSEBESIKTNING

Ryssland 8  
Valhallavägen 12, 554 47 Jönköping

## UTLÅTANDE ÖVER ÖVERLÅTELSEBESIKTNING

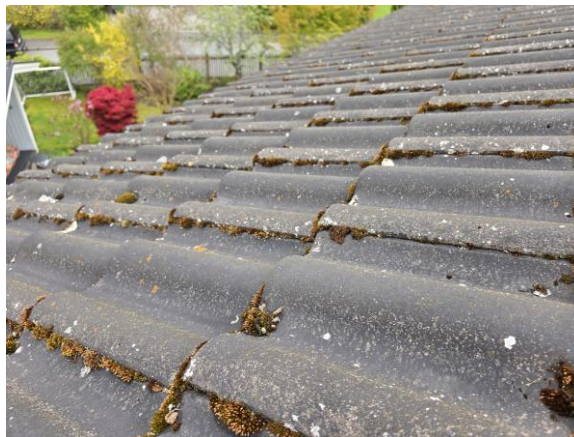
Mossa finns på takpannorna

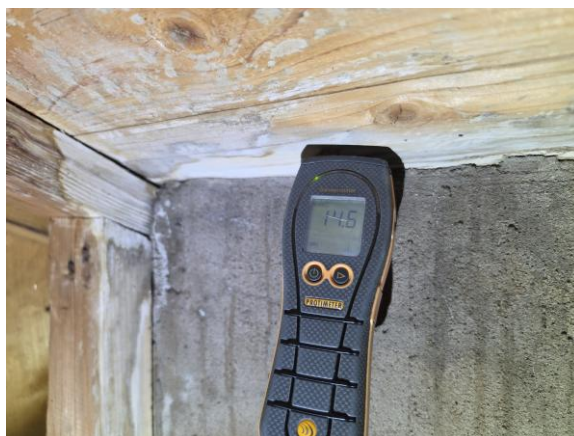
Inne på vindsutrymmet noterades spår av läckage i form av fuktfläckar på underlagstaket bl.a runt murstocken.

Vid fuktkvotmätning i fläckarna noterades inga förhöjda värden. Det kan vara så att detta är åtgärdat i samband med takbytet som utförts men detta går inte att säkerställa vid ett specifikt tillfälle.

Fuktmarkeringar noterades lokalt på underlagstaket - dessa visade vid besiktningstillfället inga förhöjda fuktkvotvärden

Att det förekommer fuktfläckar/missfärgningar från tidigare läckage i ett äldre hus är inte ovanligt. Det går dock inte vid ett enstaka besiktningstillfälle att bedöma om det är spår från gamla läckage eller något som pågår. För att ta reda på om läckage faktiskt pågår och i sådant fall dess orsak/omfattning, rekommenderas en fortsatt teknisk utredning.

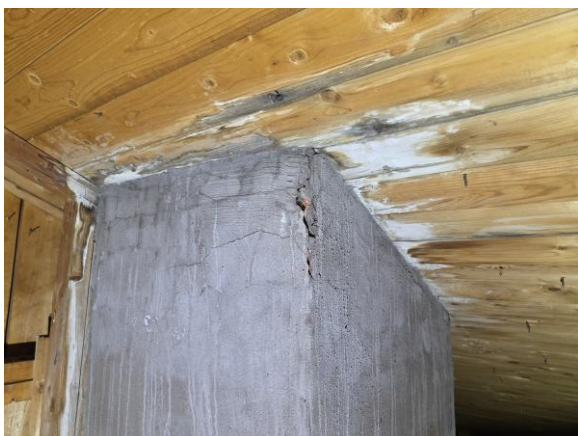
Spår av läckage runt murstocken.

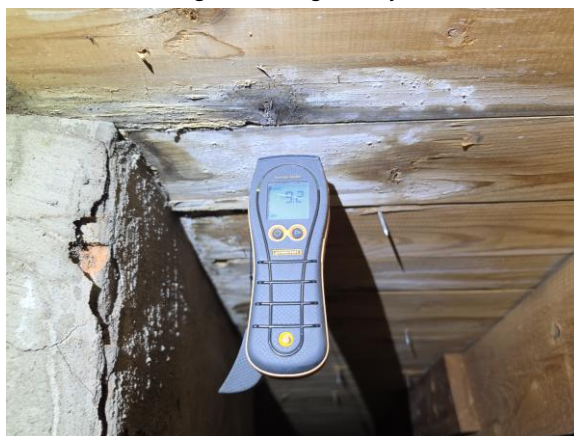
Fuktmarkeringar noterades lokalt på underlagstaket - dessa visade vid besiktningstillfället inga förhöjda fuktkvotvärden

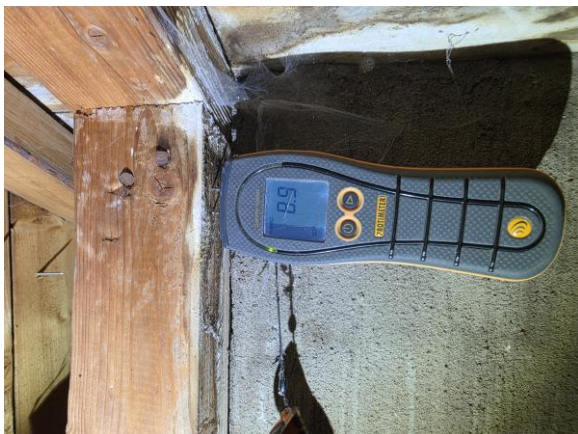
Fuktmarkeringar noterades lokalt på underlagstaket - dessa visade vid besiktningstillfället inga förhöjda fuktkvotvärden, dock rekommenderas det att dessa fläckar hålls under uppsikt för att säkerställa att dessa inte sprider sig.

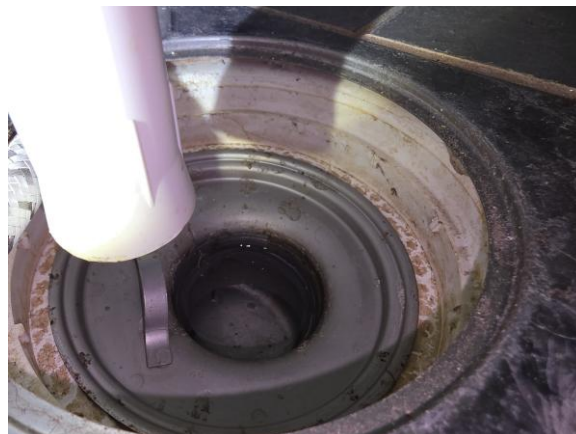
- Utrymmet är äldre och är byggt enligt äldre branschstandard.
- Rör genomföringar finns i golv.
- Det finns inget tätskikt i anslutning till golvbrunnarna.
- Sarg/duschvägg runt dusch är tät mot golv. Vid ev. läckage utanför duschen hindrar sargen vatten från att rinna ner till golvbrunnen.

Ovan noterade brister är avsteg från gällande branschregler och medför ökad risk för läckage där vatten kan tränga in i angränsade konstruktion med fuktrelaterade skador som följd.

Badrum souterrängkällare – Det finns inget tätskikt i anslutning till golvbrunnen

Tills det att våtutrymmet renoveras, och för att minska eller undvika risk för skador bör man se till att hålla golvbrunnar rengjorda samt undvika vattenbegjuta områdena kring rör genomföringarna och se till att täta med silikon runt rören.

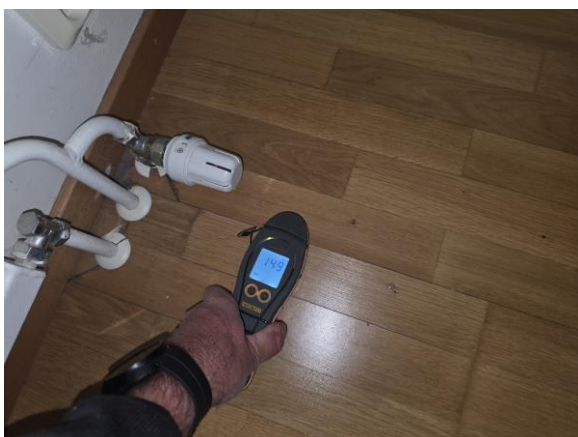
Sovrum 5 källare - Mindre formförändringar noterades på parkett intill radiator. Vid fuktindikering noterades inga avvikelser.
