## ÖVERLÅTELSEBESIKTNING

Norrland 1  
Mejerigatan 1, 553 38 Jönköping

## UTLÅTANDE ÖVER ÖVERLÅTELSEBESIKTNING

| Besiktningsdag: | 2026-02-20 klockan 09.00 |

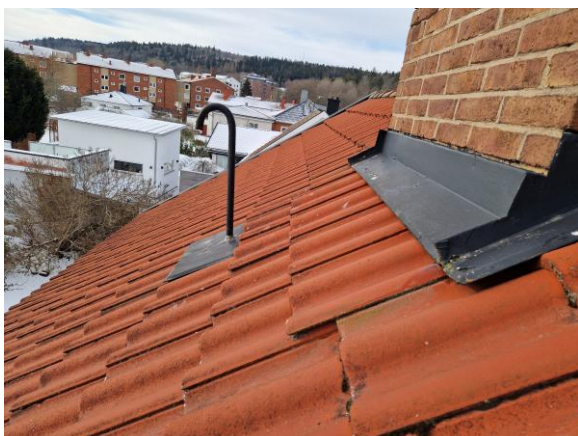
Vy yttertak från taklucka

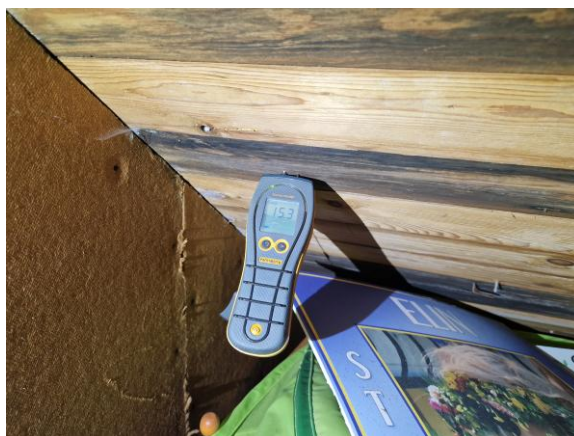
Inne på vindsutrymmet noterades spår av läckage i form av fuktfläckar på underlagstaket samt under gavelfönster inne på vindsutrymmet.

Att det förekommer fuktfläckar/missfärgningar från tidigare läckage i ett äldre hus är inte ovanligt. Det kan vara så att detta är åtgärdat i samband med takbytet som utförts men detta går inte att säkerställa vid en okulär besiktning. Det går dock inte vid ett enstaka besiktningstillfälle att bedöma om det är spår från gamla läckage eller något som pågår.

Visar fuktmarkeringar på underlagstaket, Inga förhöjda fuktkvotsvärden vid besiktningstillfället.

En fortsatt teknisk utredning rekommenderas för att ta reda på om läckage faktiskt pågår och i sådant fall dess orsak/omfattning.

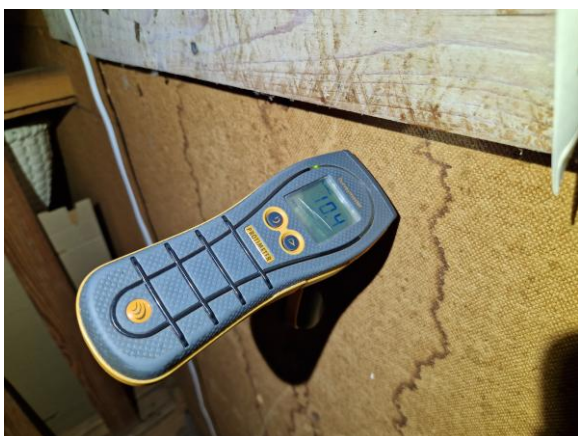
Visar fuktmarkeringar på yttervägg under galelfönster, Inga förhöjda fuktkvotsvärden vid besiktningstillfället.

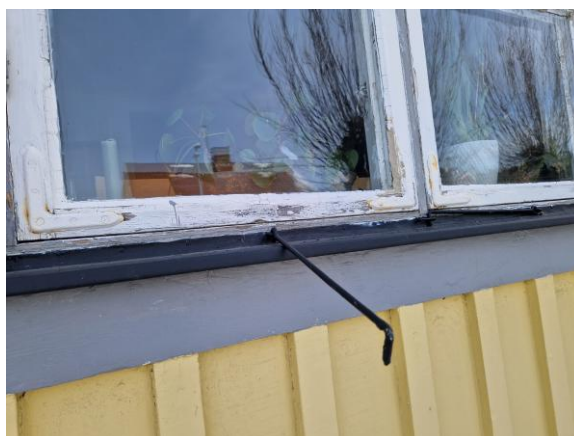
| Fönster/dörrar: | Målning/underhållsbehov finns och källarfönster placerade under marknivå. Ytterdörren saknar tröskelbleck. |

Målning/underhållsbehov på fönster

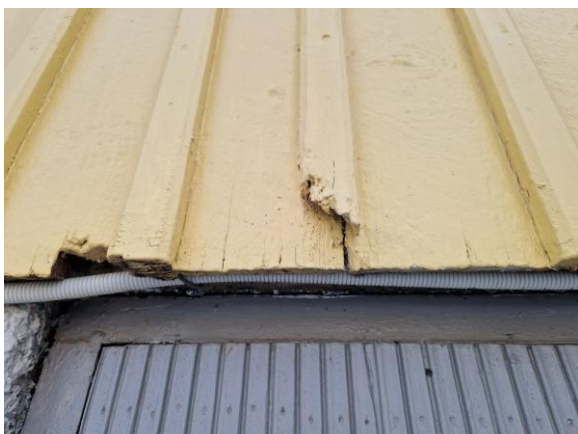
| Fasad: | Målning/underhållsbehov mindre rötskador förekommer. Torrsprickor förekommer i fasadpanelen.<br>Fasadpanelen avslutas i kontakt med balkongens trallgolv. Altanen är vidbyggd mot fasaden. Detta försämrar åtkomligheten vid framtida målning och underhållsarbeten samt en ökad fuktbelastning för bakomliggande fasad. |

Lokala mindre rötskador i ändträ på fasadpanelen.

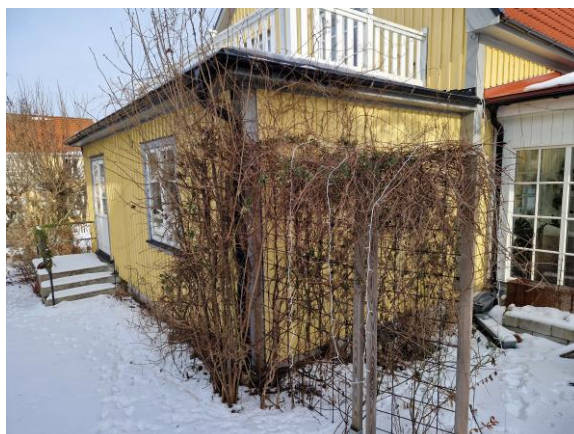
| Markförhållanden: | Det förekommer växter intill och på huset som kan skada dagvatten och dräneringsledningar. Lokalt lutar markytan mot huset samt vid garaget och regnvatten leds inte bort från stupröret vid uterummet. |

Växter på och intill huset.
