## ÖVERLÅTELSEBESIKTNING

Pluto 4  
Dunkehällavägen 19, 553 13 Jönköping

## UTLÅTANDE ÖVER ÖVERLÅTELSEBESIKTNING

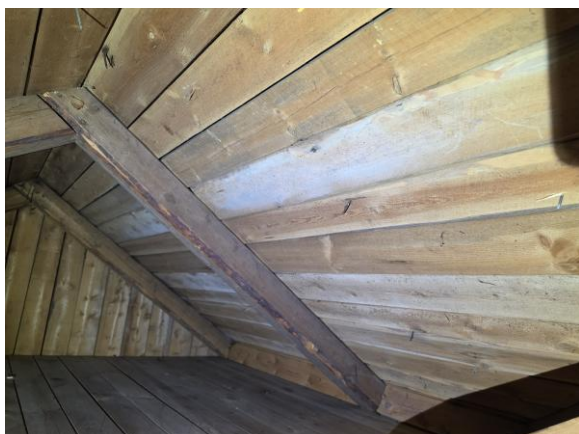
Mindre mikrobiell påväxt noterades på delar av underlagstaket inne på vindsutrymmet.

Mikrobiell påväxt på underlagstaket är också vanligt förekommande i äldre hus och kan antyda att vindsutrymmet tillförs fukt inifrån bostaden och kondenserar mot det kalla yttertaket, eller att uteluften är så fuktig så att mikroorganismer kan tillväxa. För att komma tillrätta med detta kan fukttillförseln inifrån bostaden behöva minskas. Det kan göras genom att ventilationen i bostaden förbättras samt att eventuella otätheter i vindsbjälklaget (tak- /väggvinklar, taklucka, vindsdörren med mera) tätas.

Inne på vindsutrymmet noterades mindre mikrobiell påväxt på delar av underlagstaket.

För att ta reda på om läckage faktiskt pågår och i sådant fall dess orsak/omfattning, samt orsaken till och omfattningen av den mikrobiella påväxten på underlagstaket rekommenderas en fortsatt teknisk utredning.

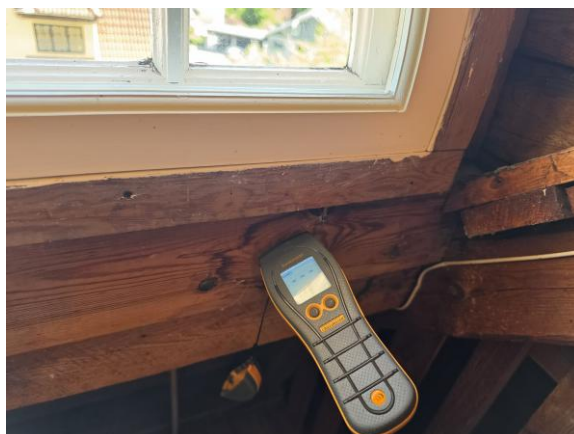
Inne på vindsutrymmet noterades spår av läckage i form av fuktfläckar på underlagstaket.

Att det förekommer fuktfläckar/missfärgningar från tidigare läckage i ett äldre hus är inte ovanligt. Det går dock inte vid ett enstaka besiktningstillfälle att bedöma om det är spår från gamla läckage eller något som pågår. Det kan vara så att detta är åtgärdat i samband med takbytet som utförts tidigare men detta går inte att säkerställa vid en okulär besiktning.

Stickprovsmässig fuktkvotsmätning utfördes i fuktfläckar i/på underlagstaket inne i vindsutrymmet utan avvikelser.

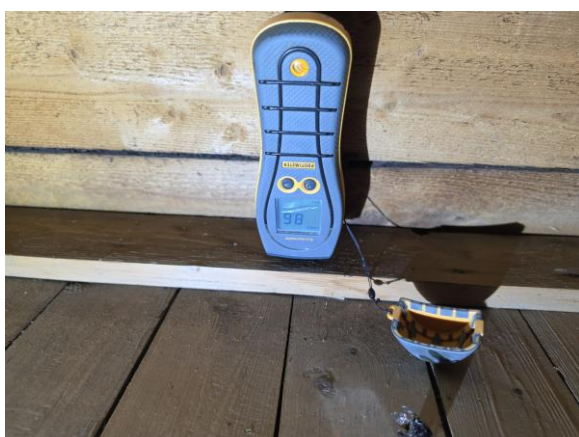
Stickprovsmässig fuktkvotsmätning utfördes i fuktfläckar i/på underlagstaket inne i vindsutrymmet utan avvikelser.

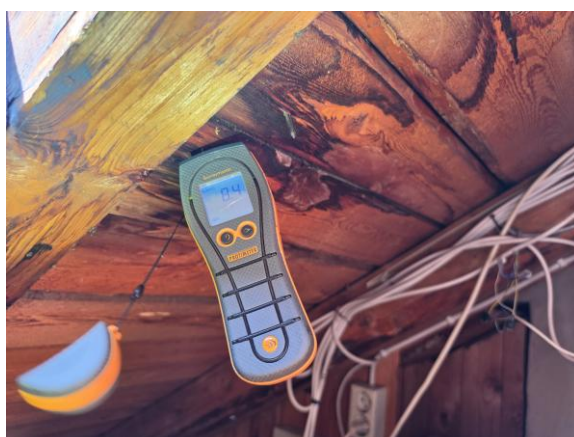
Stickprovsmässig fuktkvotsmätning utfördes i fuktfläckar i/på underlagstaket inne i vindsutrymmet utan avvikelser.

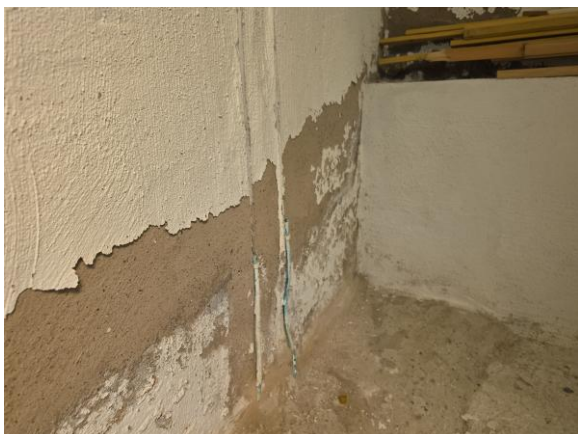
I källaren noterades puts-/färgsläpp, lokala fuktgenomslag och mineralutfällningar, vilket talar för att det utvändiga fuktskyddet inte fungerar helt tillfredställande.

En äldre källare av denna typ skiljer sig från dagens konstruktionslösningar främst med hänsyn till tjocklek och utförande av utvändigt och underliggande isolering samt kapillärbrytande skikt. Det utvändiga fuktskyddet är troligtvis äldre.

Källaryttterväggar och betongplattan utsätts därför i regel för mer eller mindre permanent fuktpåverkan från angränsande mark och denna fukt riskerar att påverka byggnaden negativt.

Puts o färgsläpp noterades på delar av källarväggarna.

I denna typ källare bör man undvika just organiska & täta material mot väggar och golv på grund av riskerna för just naturlig fuktvandring och mikrobiell påväxt. Överväg därför att ersätta det påbyggda och reglade golv/väggkonstruktionerna och eventuella täta och organiska material med fuktsäkra alternativ eller lösningar

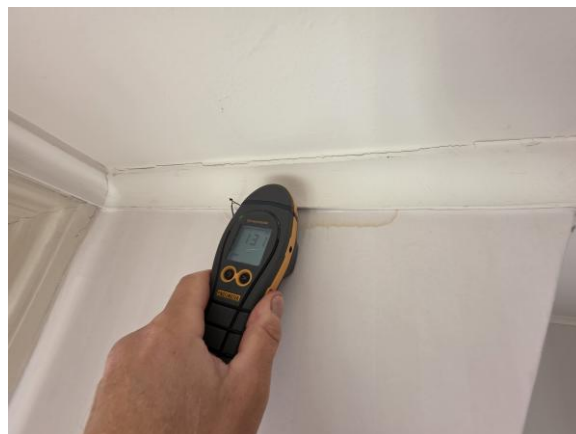
Sovrum 1 övre plan. Mindre fuktmarkering på tapet vid överkant fönster. Vid fuktindikering noterades inga avvikelser.

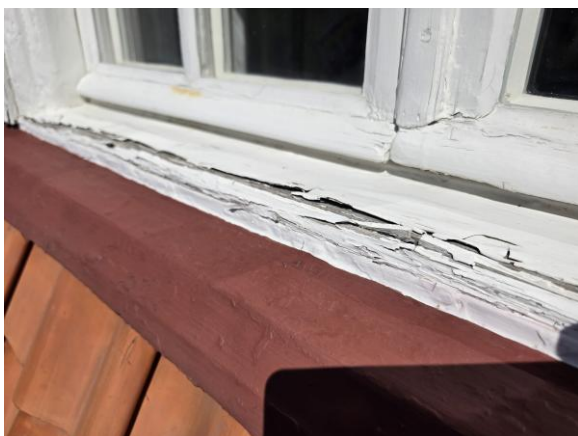
Målning/underhållsbehov förekommer på fönster på södersidan.

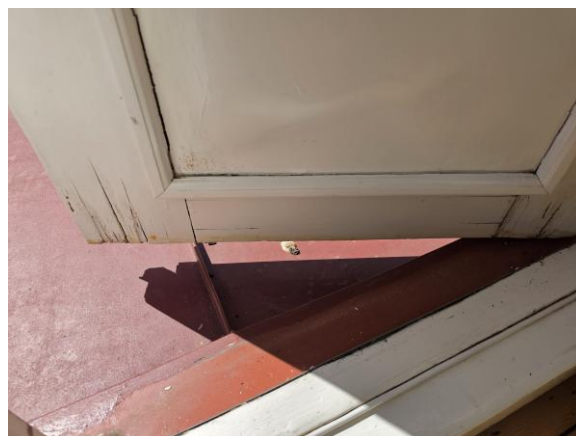
Mindre rötskada nertill på en av balkongdörrarna.

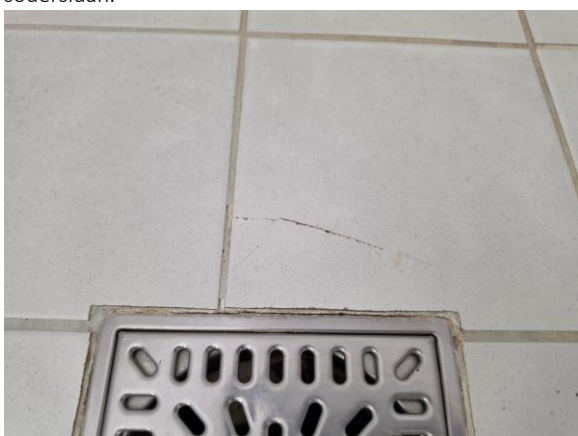
Våtutrymmena är äldre och är byggd enligt äldre branschstandard. Byggnormer/branschregler utvecklas med tiden och vissa metoder/lösningar som var godkända förr är inte det idag. Utrymmenas ålder och ev. noterade brister medför risk för läckage med fuktrelaterade skador som följd.

Badrummet på övre plan – Äldre våtutrymme och spricka noterades på en av klinkerplattorna.
