ÖVERLÅTELSEBESIKTNING

Attarp 2:135
Villavägen 11, 564 32 Bankeryd

UTLÅTANDE ÖVER ÖVERLÅTELSEBESIKTNING

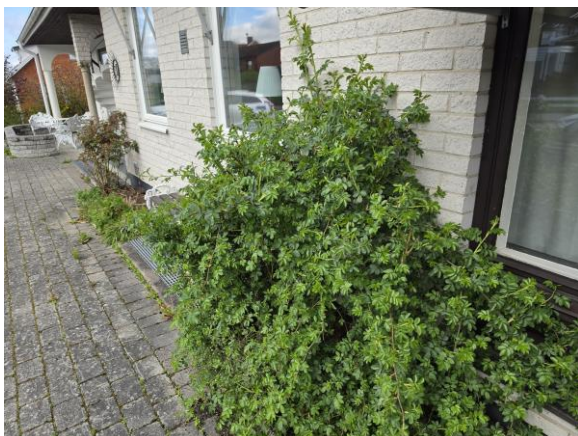
Markförhållanden:	Det förekommer växter intill huset som kan skada dagvatten och dräneringsledningar.
Grundmur/sockel:	Mindre sprickor och puts/färgsläpp förekommer.
Fasad - Tegel och puts träpanel:	Sprickor och mindre puts/färgsläpp förekommer. Sprickor/lösa/urgröpta fogar förekommer i tegelfasaden. Rost förekommer på spiraltrappa. Torrprickor förekommer på träpanelen.
Fönster/dörrar:	Målning/underhållsbehov förekommer och ytterdörr saknar tröskelbleck.
Hängrännor/stuprör:	Det förekommer skräp i hängrännor och i lövsilar lokalt.
Yttertaken – Huvudbyggnad/garage:	Mossa och algpåväxt förekommer på takpannor och på ytpappen (takkuporna)
Garage in och utvändigt:	◆ Murad tegelbalk över garageport buktar något utåt, se fortsatt teknisk utredning 4:1
Balkong:	◆ Balkongen lutar något utåt, se fortsatt teknisk utredning 4:2
Terrass/uterum:	---

Växter intill huset.

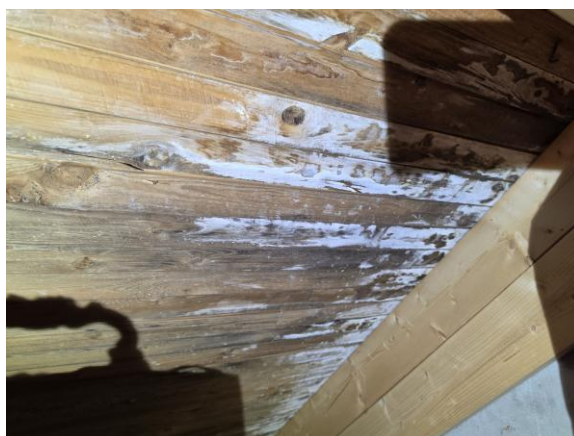
Nockvind/Sidovindar/ Vindsutrymme/Förråd:	◆ Spår av läckage i form av fuktfläckar på underlagstaket, se fortsatt teknisk utredning 4:3. <i>Vindsutrymmet är inte besiktningsbart i sin helhet, golv/landgång finns inte ovanför isoleringen samt belamrat med lösöre och trångt utrymme.</i>
--	---

4:3 Spår av läckage i form av fuktfläckar på underlagstaket.

Inne på vindsutrymmet som var besiktningsbar, noterades spår av läckage i form av fuktfläckar på underlagstaket. Dessa visade vid besiktningsstillfället inga förhöjda fuktindikationer.

Att det förekommer fuktfläckar/missfärgningar från tidigare läckage i ett äldre hus är inte ovanligt. Det går dock inte vid ett enstaka besiktningsstillfälle att bedöma om det är spår från gamla läckage eller något som pågår.

Fuktgenomslag på underlagstaket vind/förråd – se bilder/fuktmätning.

Det kan vara så att detta är åtgärdat i samband med takbytet som utförts men detta går inte att säkerställa vid en okulär besiktning. För att ta reda på om läckaget är pågående och i sådant fall dess orsak och omfattningen rekommenderas en fortsatt teknisk utredning.

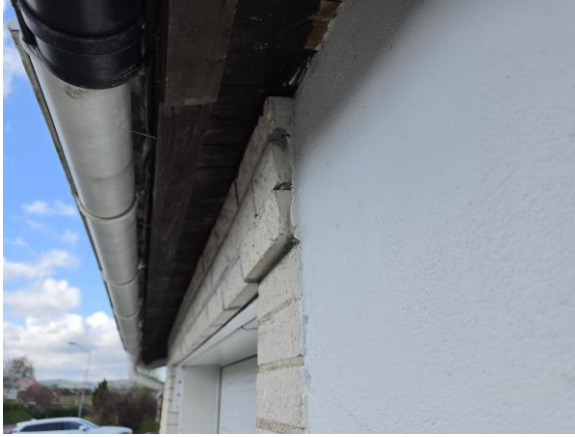
4:1 Murad balk över garageport buktar utåt.

Murad balk över garageporten buktar/lutar utåt. För att säkerställa orsaken till och omfattningen av detta rekommenderas en fortsatt teknisk utredning.

Murad tegelbalk över garageport buktar utåt

Lämpligtvis kontaktas en murare för bedömning och lämpliga åtgärder.

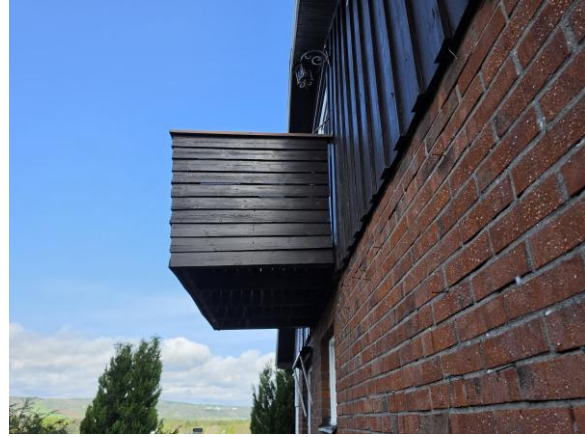
4:2 Balkongen lutar utåt.

Balkongen på gaveln lutar utåt. För att säkerställa orsaken till och omfattningen av detta rekommenderas en fortsatt teknisk utredning.

Balkongen lutar något utåt.

Lämpligtvis kontaktas en byggtreprenör för bedömning och lämpliga åtgärder.

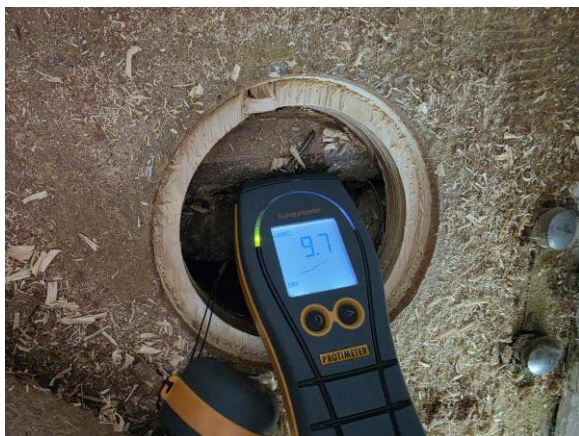
Kontroll/mätning i uppreglat trägolv i hall/lägenhet källare

Fuktkvotsmätning utfördes i golvkonstruktion i hall innanför ytterdörren. Fuktkvoten i bakomvarande träregel uppmättes till **9,7 %FK** vilket är under kritisk gräns för mikrobiell tillväxt.

Normal lukt upplevdes i provhålet.

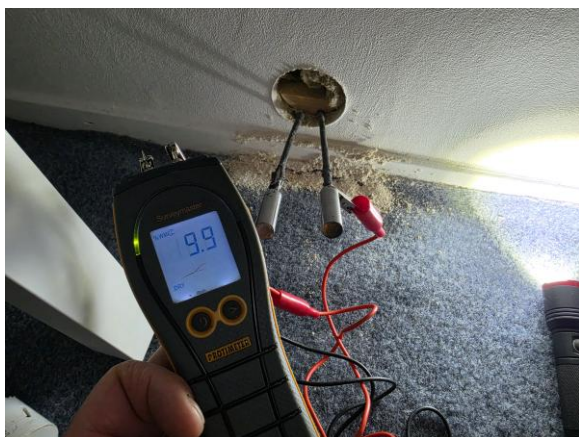
Kontroll/mätning i påreglad trävägg mot gaveln i sovrum.

Fuktkvotsmätning utfördes i väggkonstruktion i sovrum. Fuktkvoten i bakomvarande **träregel/yttreväggsyllen** uppmättes till **9,9 %FK** vilket är under kritisk gräns för mikrobiell tillväxt.

Normal lukt upplevdes i provhålet.

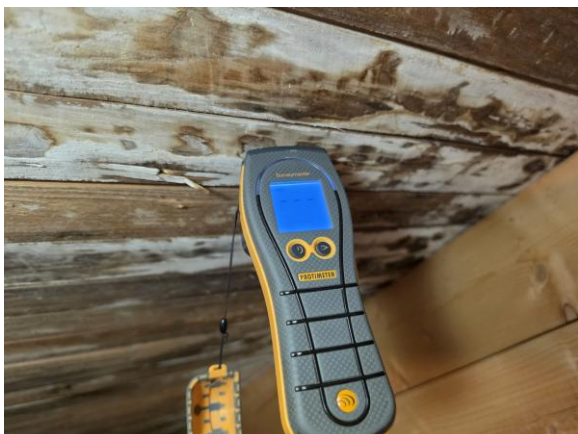
Kontroll/mätning vindsutrymme/förråd

Vid kontroll av vinden har fuktvärden under kritisk fuktnivå för mikrobiell tillväxt uppmätts, dock finns mikrobiell påväxt på underlagstak.

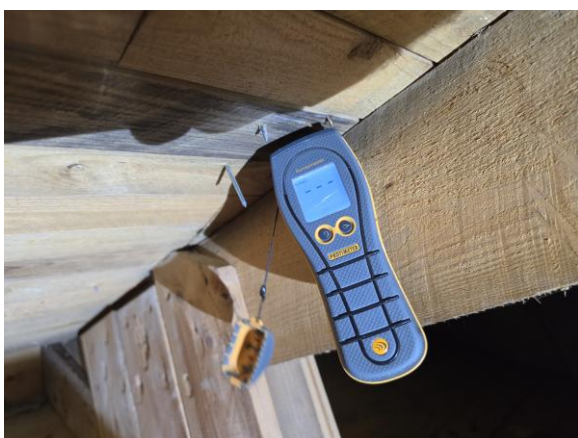
Kontroll/mätning sidovindar

Stickprovsmässig fuktkvotmätning utfördes i fuktfläckar i/på underlagstaket inne i vindsutrymmena som var besiktningsbart.

Fuktmarkeringar noterades lokalt på underlagstaket - dessa visade vid besiktningstillfället inga förhöjda fuktindikationer, dock rekommenderas det att dessa fläckar hålls under uppsikt för att säkerställa att dessa inte sprider sig.
