## ÖVERLÅTELSEBESIKTNING

Vätterosen 3  
Kamomillbacken 33, 554 59 Jönköping

| Uppdragsnummer: | 25-26-235 |

| Byggnadstyp: | Kedjehus i 2 plan, delvis i souterräng. |

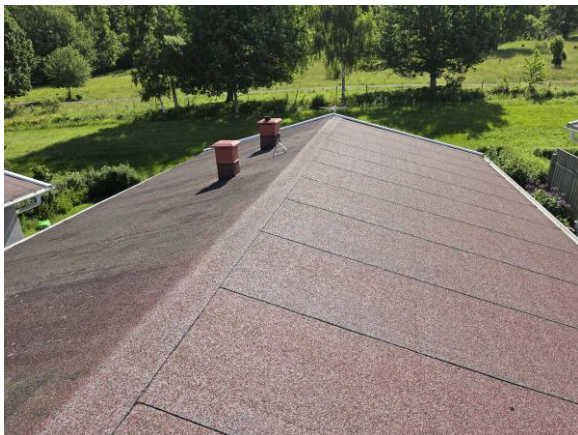
| Yttertak: | ▲ Yttertakets pappbeklädnad har uppnått uppnått/passerat tekniskt väntad livslängd, se riskanalys 3:2. |

Eftersom husets taktäckning av ytpapp har uppnått/passerat tekniskt väntad livslängd, har det ett minskat motstånd mot vatteninträngning. Detta i sin tur kan leda till fuktskador ner i underliggande konstruktioner.

Mindre lav/moss påväxt förekommer på takpappen, inget övrigt att notera. Man kan kontakta en takentreprenör/pappläggare för kontroll/bedömning, när det kan vara aktuellt för omläggning av taket.

Vy över yttertaket.

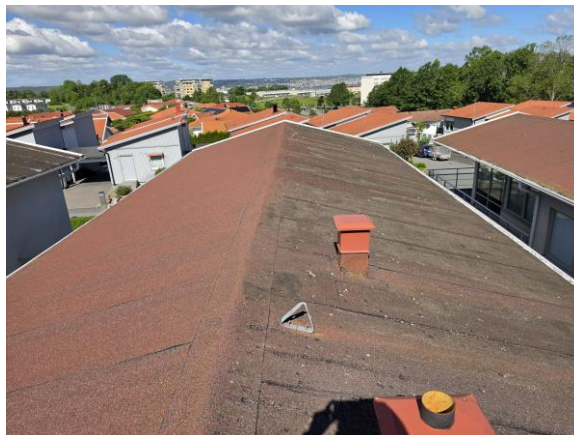
Vy över yttertaket.

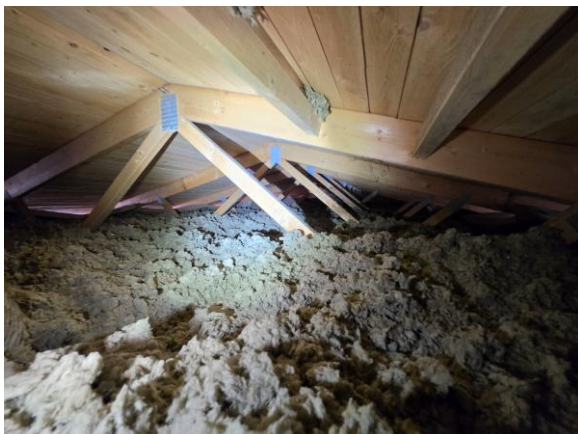
| | | <i>Vindsutrymmet är besiktigt från luckan då landgång saknas ovanför isoleringen.</i> |

Vy över vinden.

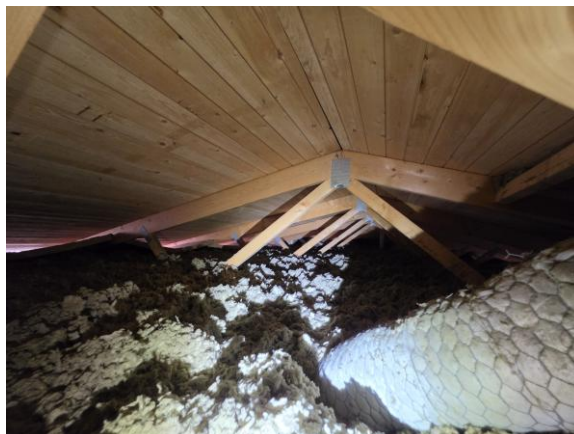
Vy över vinden.

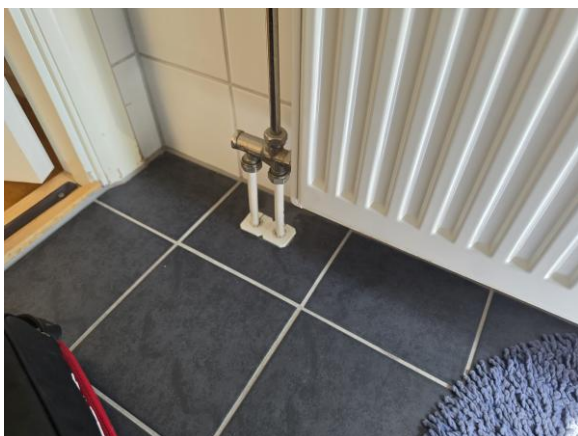
Våutrymmet är äldre och är byggt enligt äldre branschstandard. Byggnormer/branschregler utvecklas med tiden och vissa metoder/lösningar som var godkända förr är inte det idag. Utrymmenas ålder och ev. noterade brister medför risk för läckage med fuktrelaterade skador som följd.

Badrummen: Rör genomföringar finns i golv. För att minska eller undvika risk för skador bör man undvika vattenbegjuta områdena kring rör genomföringarna och se till att täta med silikon runt rören. Fönster placerat i våtzon 1 i plats för bad/dusch i det övre badrummet.

Rör genomföringar finns i golv i våtutrymmena.
