## ÖVERLÅTELSEBESIKTNING

Hövik 1:28  
Hövik 27, 563 92 Gränna

## UTLÅTANDE ÖVER ÖVERLÅTELSEBESIKTNING

| Uppdragsnummer: | 25-26-171 |

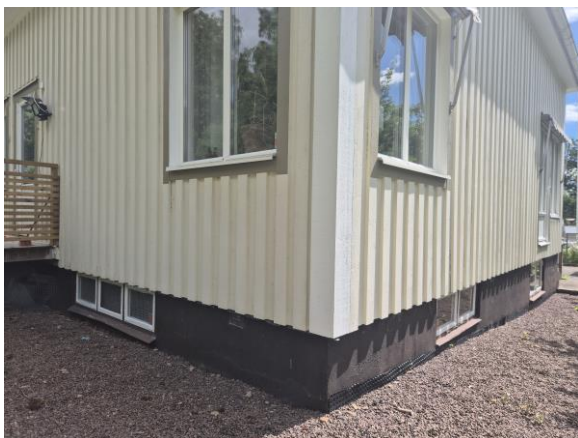
| Grundmur/sockel: | Puts/färgsläpp, delar av utvändigt fuktskydd sticker upp ovan mark och tätningslist saknas delvis. |

Tättningslist saknas på delar av platonmattan som sticker upp ovan mark.

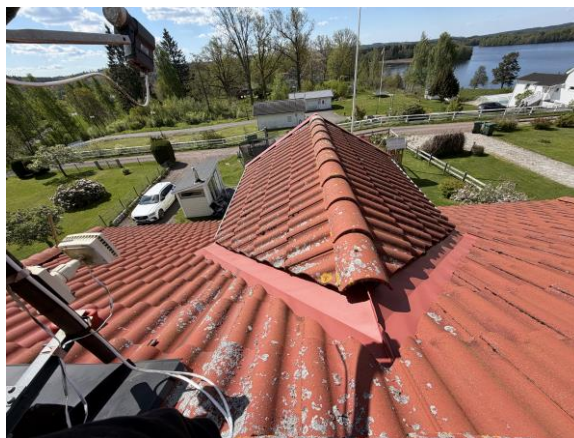
| Yttertak: | Mosspåväxt på takpannor, takpannor är ej stormsäkrade, skorstensplåt är ej profilklippt, nocktätning saknas, enstaka passbitar saknas i rännal.<br><i>Besiktigat från taksteg.</i> |

Vy från yttertak.

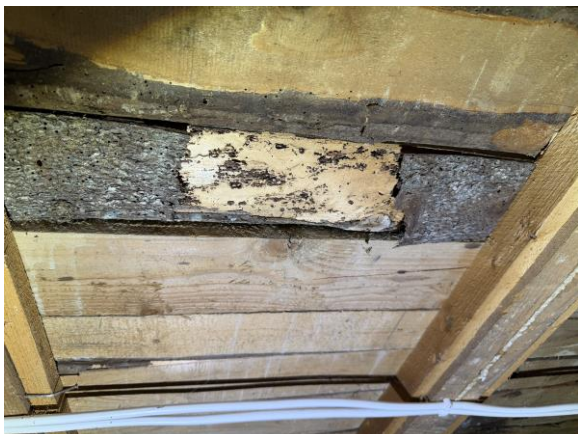
| Allmänt: | Äldre källare är en riskkonstruktion. Se riskanalys 3:1.<br>Spår av träskadeinsekter. Kontrollerade av specialtekniker och bedömdes då icke aktiva och enbart vara kosmetisk skada. |

Spår av träskadeinsekter.

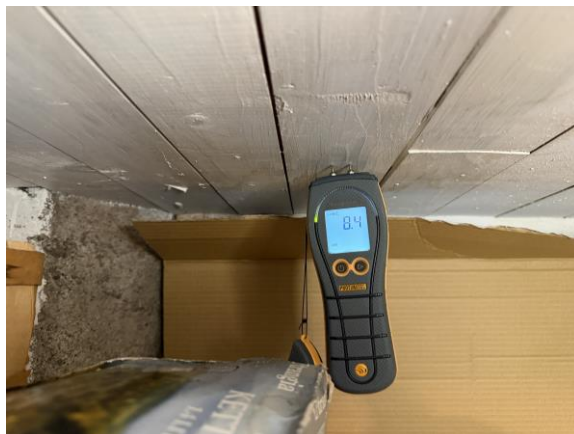
| Matkällare: | Missfärgning i tak, bedöms äldre. |

Fuktmätning i missfärgning i tak i matkällare. Torrt vid besiktningstillfället.

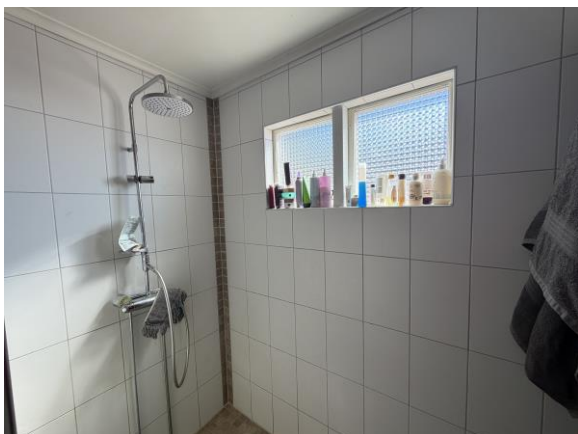
- Rör genomföringar i golv avviker från dagens branschregler.
- Bristfälligt fall mot golvbrunn.
- Fönster är placerat i våtzon1.

Utrymmets ålder och noterade brister medför risk för läckage med fuktrelaterade skador som följd.

Fönster är placerat i våtzon1.

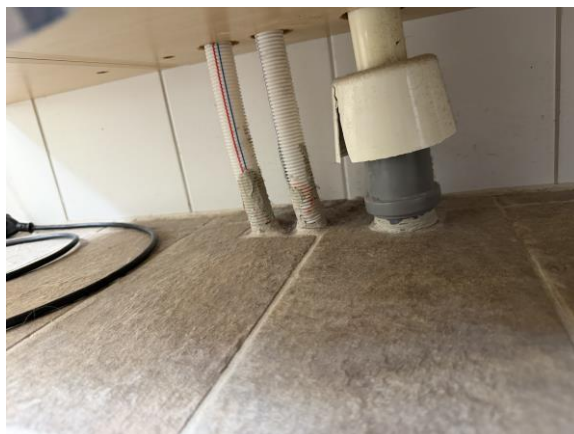
Rör genomföringar i golv i badrum.
