## ÖVERLÅTELSEBESIKTNING

### Öggestorps-Målen 3:46

Målen 25, 561 62 Tenhult

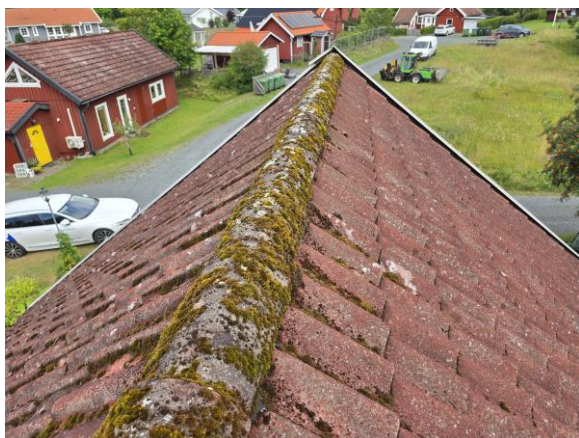
| Yttertak: | ▲ | Yttertaget är äldre, se riskanalys 3:2.<br>Mosspåväxt finns på takpannorna och målning/underhållsbehov finns på vindskivor. |

#### 3:2 Yttertaket och underlagstaket är äldre.

Yttertaket är äldre, bedöms ha uppnått/passerat tekniskt väntad livslängd. Yttertaketets ålder och ev. brister som noterats medför risk för läckage och fuktrelaterade skador i underliggande konstruktioner.

Uppskattad livslängd på underlaggstak av masonit under takpannor är ca 30 år. Masonit är känslig för kontinuerligt läckage och otätheter. Det är viktigt att ofta göra en okulär kontroll av takpannorna så det inte har uppkommit några skador som gör att masoniten utsätts för extra mycket vatten. Då masoniten uppnått sin tekniska livslängd finns risk för läckage med fuktrelaterade skador som följd.

Vy yttertak.

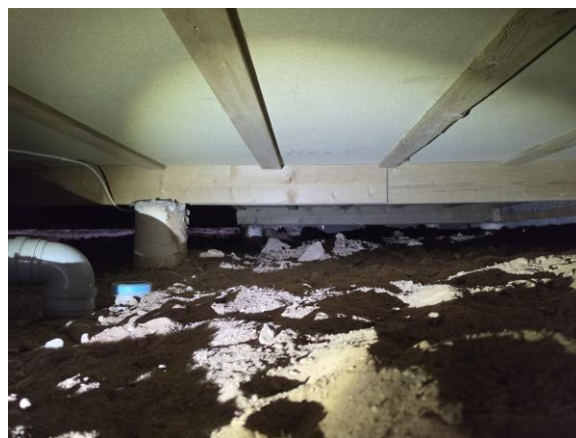
Krypgrund/Plintgrund är en riskkonstruktion, se riskanalys 3:3.  
*Krypgrund/Plintgrund har besiktigats från luckan pga. lågt inträde.*

#### 3:3 Krypgrund/Plintgrund är en riskkonstruktion.

Krypgrund/Plintgrund är en känd riskkonstruktion då det finns en ökad risk för skada genom att markfukt och fuktig luft kan skapa problem i krypgrunden. Dessa problem kan ge skador så som fukt, röta, mögel och elak lukt. Klimatet i en uteluftsventilerad krypgrund är beroende av rådande uteklimat. Material i utrymmet fuktas upp under sommarhalvåret. Är värmeisoleringsförmågan god hos bjälklaget förlängs uppfuktningsperioden. Under uppfuktningsperioden råder ofta gynnsamt klimat för mikrobiologisk tillväxt (mögel, bakterier och röta).

I krypgrunden noterades: Rötskyddsbehandlat virke förekommer i konstruktionen.

Krypgrunden

(För att göra grunden mer tillgänglig rekommenderas att en lucka installeras till grunden i framtiden.)

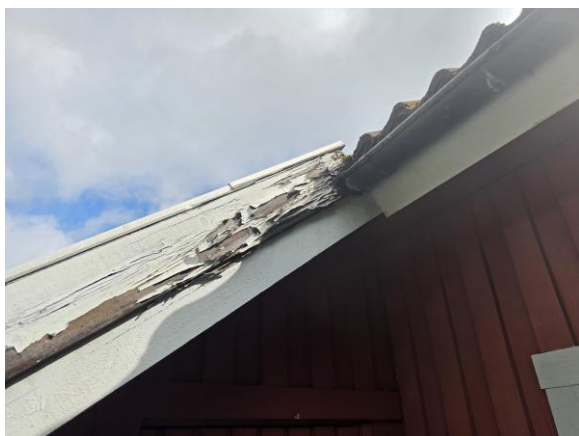
Målning/underhållsbehov på vindskivor

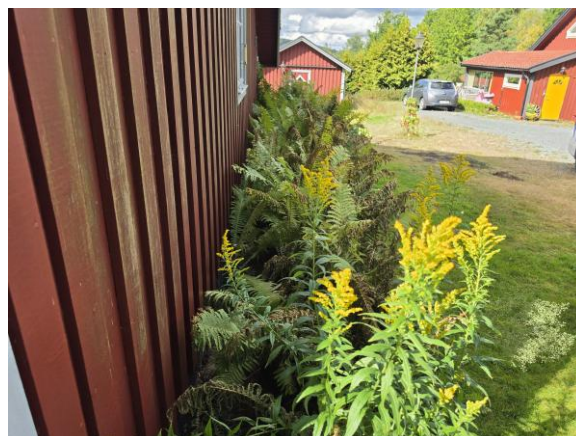
Vidare noterades att det förekommer växter intill och på huset.

Växter och rabatter intill grunden påverkar huset negativt då rötter underminerar grundkonstruktioner och försämrar dräneringen. Jorden och växterna binder dessutom fukt mot grund och fasad/yttervägg vilket ökar risken för fuktrelaterade skador i dessa konstruktioner.

Växter förekommer intill och på huset.

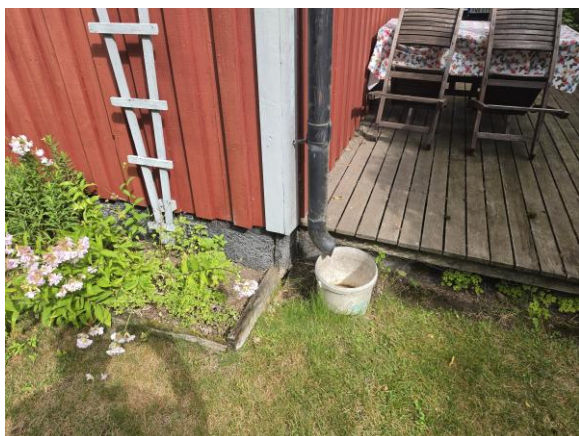
| Markförhållanden: | ▲ | Regnvatten leds inte bort från stuprören och det förekommer växter intill huset, se riskanalys 3:1. |

#### 3:1 Regnvatten leds inte bort från stuprören.

När regnvatten inte leds bort från huset ökar fuktbelastningen vilket i sin tur ökar risken för fuktrelaterade skador, främst i grunden.

Regnvatten leds inte bort från stuprören.

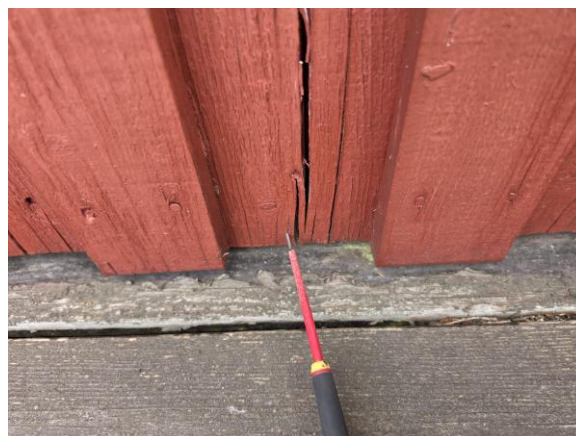
| Fasad: | | Torrspäckor och lokala mindre rötskador förekommer i fasadpanelen. |

Torrspäckor och lokala mindre rötskador förekommer i fasadpanelen.

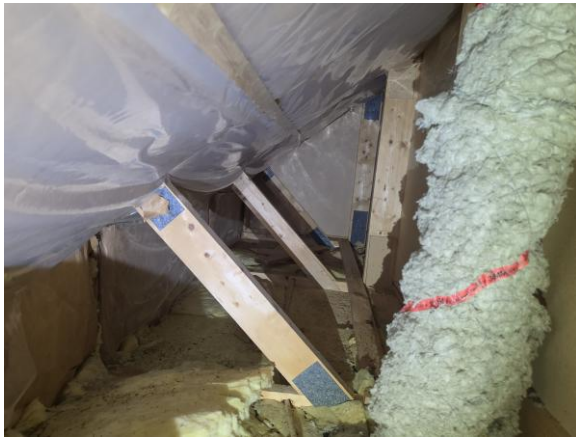
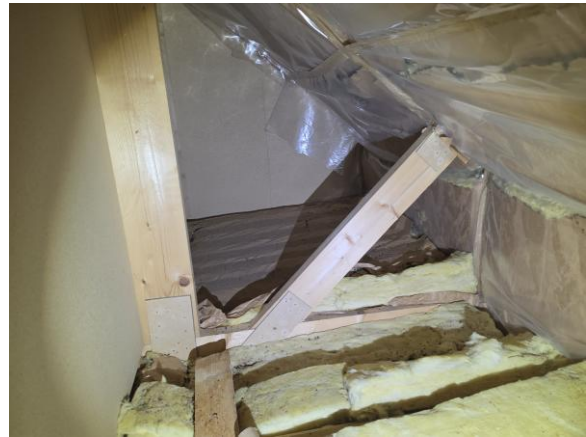
| Sidovind: | <i>Spår av möss noterades.<br/>Sidovindsutrymmet är inte besiktningsbart i sin helhet, golv/landgång finns inte ovanför isolering. Enbart besiktigt i begränsad omfattning från luckan.</i> |

Sidovind.
