## ÖVERLÅTELSEBESIKTNING

Riddarhuset 21  
Bemarksgatan 6 c, 554 48 Jönköping

## UTLÅTANDE ÖVER ÖVERLÅTELSEBESIKTNING

| Uppdragsnummer: | 25-26-250 |

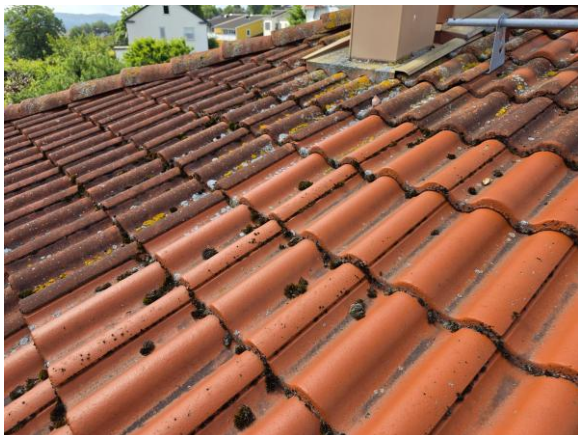
Takpannor, plåtdetaljer och underlagstak av plywood har enligt vår bedömning en begränsad livslängd. Eftersom husets taktäckning har nått teknisk livslängd har det ett minskat motstånd mot vatteninträngning. Detta i sin tur kan leda till fuktskador på träläkt/plywood och vidare ner i underliggande konstruktioner. Begynnande mosspåväxt finns på takpannor och fotplåten är monterad på bärläkten.

Begynnande mosspåväxt finns på takpannor

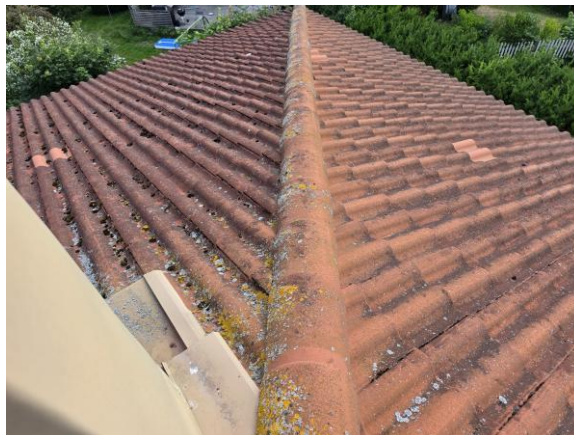
Vy yttertak

| Yttertak: | Yttertak har passerat teknisk förväntad livslängd, se riskanalys 3:1. |

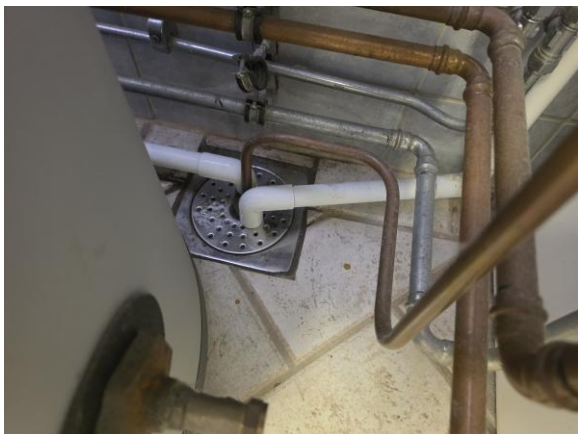
- Det inte finns något tätskikt anslutet till golvbrunnen.
- Golvbrunnen är placerad för nära väggen.
- Rör genomföringar finns i golv.

Utrymmet är äldre och är byggt enligt äldre branschstandard. Byggnormer/branschregler utvecklas med tiden och vissa metoder/lösningar som var godkända förr är inte det idag. Utrymmets ålder och ev. noterade brister medför risk för läckage med fuktrelaterade skador som följd.

Tvättstuga - Det inte finns något tätskikt anslutet till golvbrunnen som också är placerad för nära väggen.

Fram till dess att våtutrymmena renoveras se till att hålla golvbrunnar rengjorda, och undvik att vattenbegjuta områdena runt rör genomföringarna.
