## ÖVERLÅTELSEBESIKTNING

Oktetten 5  
Poseidonvägen 6, 554 38 Jönköping

## UTLÅTANDE ÖVER ÖVERLÅTELSEBESIKTNING

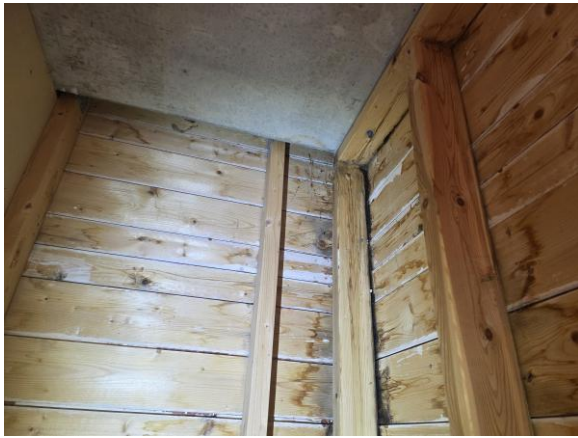
| Övrigt: | | Det finns fuktskador och således renoveringsbehov i del av kallförrådets yttervägg.<br><i>Enklare oisolerad konstruktion byggd under, runt och på balkongens betongbjälklag.</i> |

Bild på insida av förrådsväggen under balkongen.

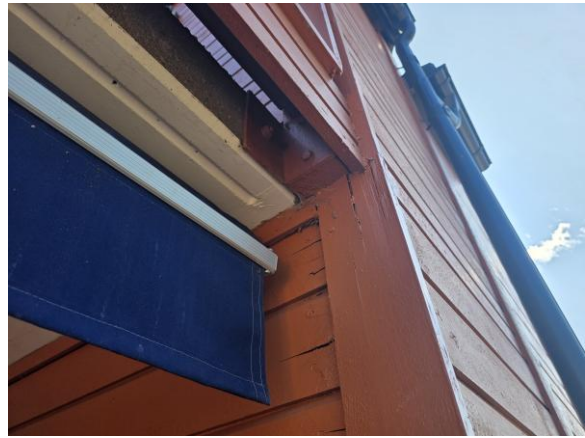
Bild på ytsidan av förrådsväggen under balkongen.

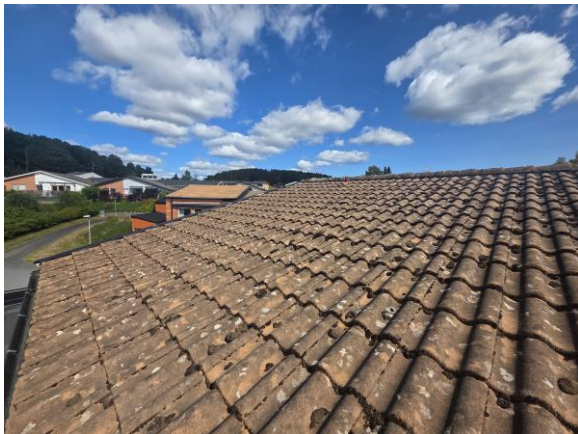
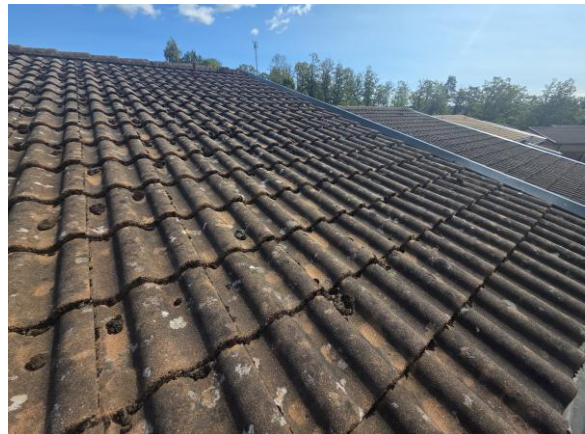
| Yttertak: | ▲ | Äldre yttertak, se riskanalys 3:1.<br><i>Yttertak besiktat från stege uppställd mot glidskydd ovan balkong.</i> |

Yttertak med betongpannor på underlagstak av frihängande underlagsduk. Underlagsdukens horisontella skarvar överlappar men är inte limmade, varpå nederbörd vid ogynnsamt väder kan tränga in under takduken. Yttertaket är äldre, har nått tekniskt väntad livslängd. Detta medför ökad risk för läckage med fuktrelaterade skador som följd.

Översiktbild, äldre yttertak.

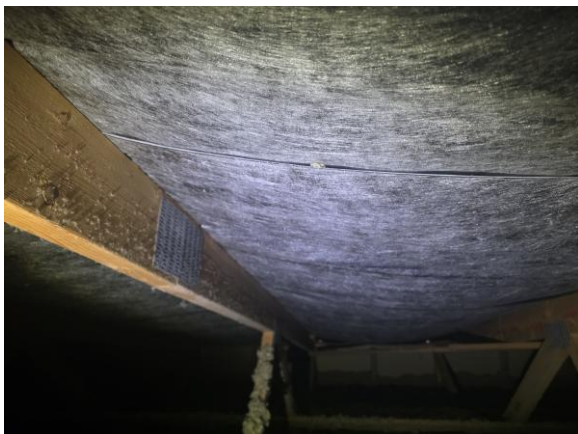
Bild på undersida av den frihängande underlagsduken. Skarvarna är överlappade men ej limmade.

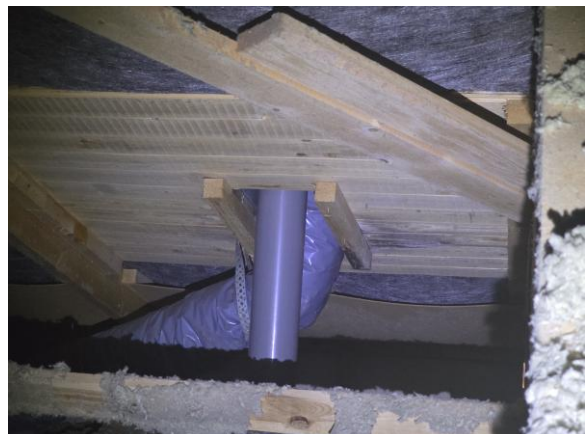
Nockvind: ◆ Mikrobiell påväxt/missfärgningar lokalt på underlagstak vid genomföring för avloppsluftare samt luftvärmepumpens utblås. Se fortsatt teknisk utredning 4.1.

På vindsutrymmet noterades ett mindre lokalt område med missfärgningar/mikrobiell påväxt på underlagstak av råspont.

Det finns endast råspont lokalt vid takgenomföringar. (Genomföringarna i området är avloppsluftare & värmepumpens utblås)

Möjliga orsaker till detta kan vara läckage genom yttertaket, eller mer troligt någon typ av luftläckage från något av rörledningarna. Det finns inga andra uppenbara tecken på följdskador men området gick inte att kontrollera närmare då det på denna del av vinden inte finns golv/landgång ovanför isoleringen.

Lokala missfärningar/mikrobiell påväxt, på underlagstak av råspont invid takgenomföringar.

För att säkerställa orsak, omfattning och lämplig åtgärd rekommenderas därför en fortsatt teknisk utredning.
