## ÖVERLÅTELSEBESIKTNING

Pionen 18  
Spikhammargatan 2, 553 38 Jönköping

| Uppdragsnummer: | 25-26-272 |

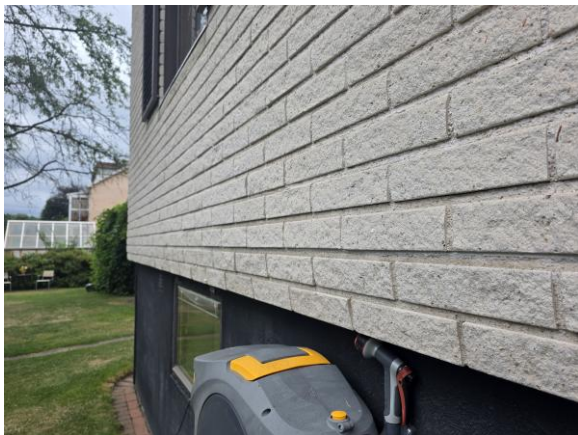
| Fasad, kalksandsten: | ◆ | Delar av de nedre skiften av fasaden buktar utåt, se fortsatt teknisk utredning 4:1.<br>(Främst gavlarna)<br><br>Sprickbildningar förekommer. |

Nedre skift av den murade fasaden, och då främst på gavlarna, buktar utåt och vinkeljärnet i botten av fasaden lutar.

Nedre 3-4 skift buktar utåt. Bild på östra gaveln.

För att säkerställa orsak, omfattning och lämplig åtgärd rekommenderas en fortsatt teknisk utredning. Förslagsvis kontaktas murare för konsultation.

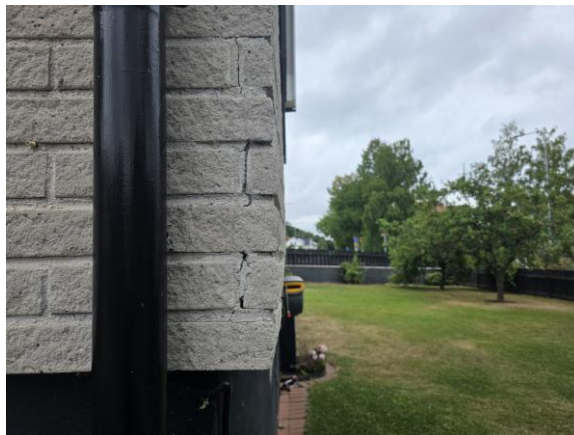
Närbild ytterhörn, sydöst.

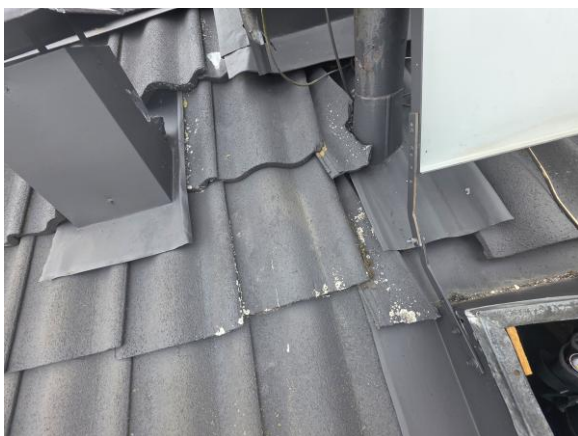
Yttertaket är äldre, har passerat tekniskt väntad livslängd.

Yttertakets ålder och de brister som noterats medför ökad risk för läckage med fuktrelaterade skador som följd.

Äldre yttertak med målade takpannor.  
Notera pannor ur läge samt spruckna pannor.

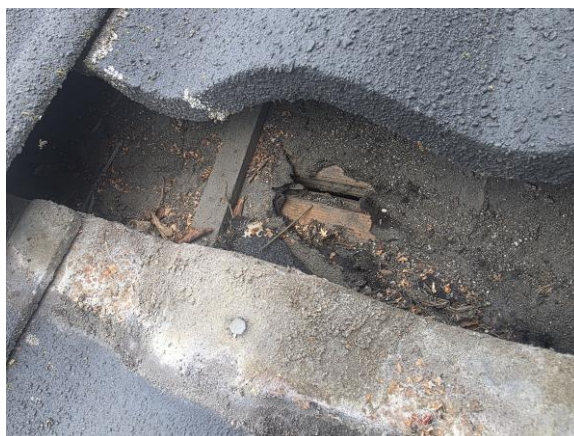
- Mycket gammal underlagspapp, torrsprucken och spröd med hål/otätheter.
- Äldre läkt i mindre/annan dimension än dagens standard.

Närbild under takpanna, äldre otät underlagspapp.  
*Stickprovskontroll från taklucka.*

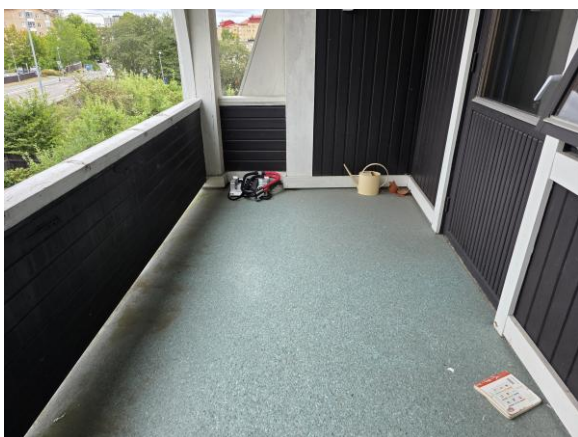
Takterrass byggd som låglutande takkonstruktion vilket är en riskkonstruktion.

Konstruktionens utformning och tätskiktets ålder medför således ökad risk för läckage med fuktrelaterade skador som följd.

Takterrass, låglutande takkonstruktion med äldre tätskikt.

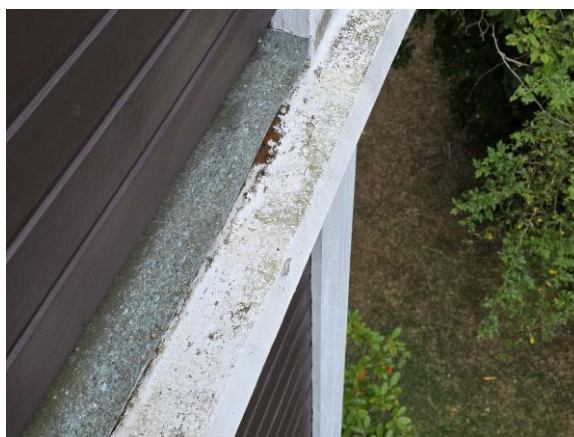
Vidare är takterrassens tätskikt (plast/våtrumsmatta) äldre och har börjat släppa från underlaget vid fotplåten.

Plastmattan har börjat släppa från fotplåten.

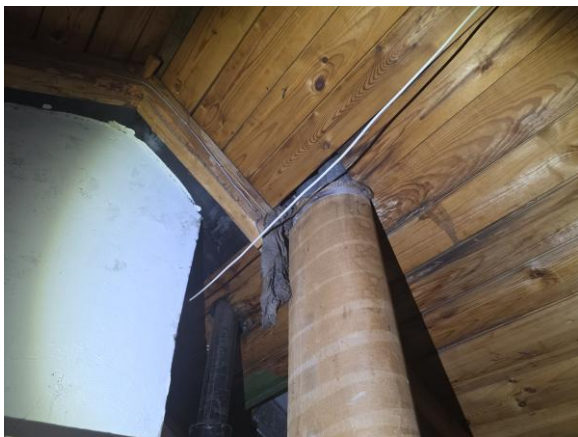
På vindsutrymmet noteras spår av läckage i form av fuktfläckar/missfärgningar på delar av underlagstaket.

Fuktbläckar/missfärgningar på underlagstak.

Att det förekommer fuktfläckar/missfärgningar från tidigare läckage i ett äldre hus är inte ovanligt. Det går dock inte vid ett enstaka besiktningsstillfälle att bedöma om det är spår från gamla läckage eller något som pågår. Mikrobiell påväxt på underlagstaket är också vanligt förekommande i äldre hus och kan antyda att vindsutrymmet tillförs fukt inifrån bostaden och kondenserar mot det kalla yttertaket, eller att uteluften är så fuktig så att mikroorganismer kan tillväxa. För att ta reda på om läckage faktiskt pågår och i sådant fall dess orsak/omfattning, samt orsaken till och omfattningen av den mikrobiella påväxten på underlagstaket rekommenderas en fortsatt teknisk utredning.

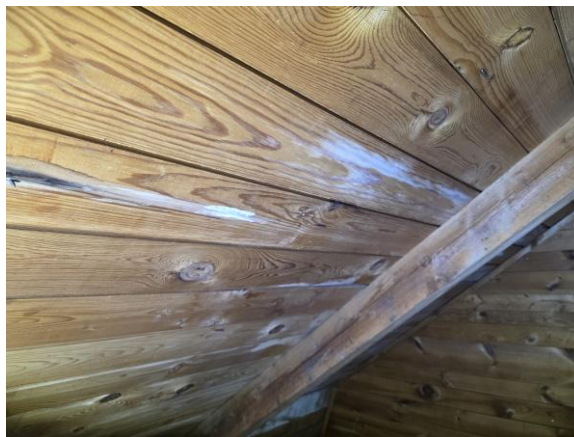
Det förekommer även mikrobiell påväxt på delar av underlagstaket, båda i anslutning till ovan nämna fläckar, men lokalt även i områden utan spår av läckage. *Vid stickprovsmässig fuktkvotsmätning noteras inga förhöjda fuktvärden, se bilaga I.*

Mikrobiell påväxt på underlagstak.

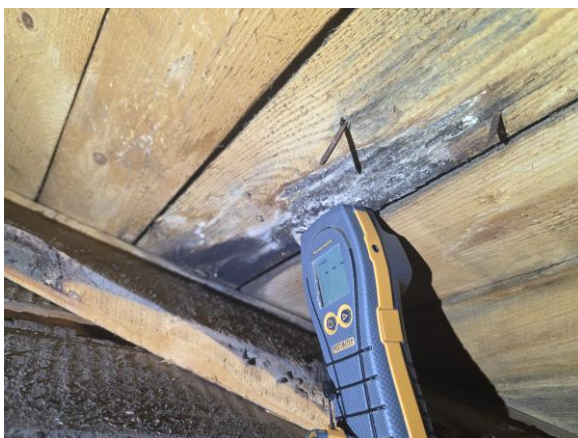
Fuktmätning i fuktbläck under vinkelrännan ovanför terrassen. Fuktkvoten uppmättes till <8% vilket är under kritisk gräns (17%) för mikrobiell tillväxt.

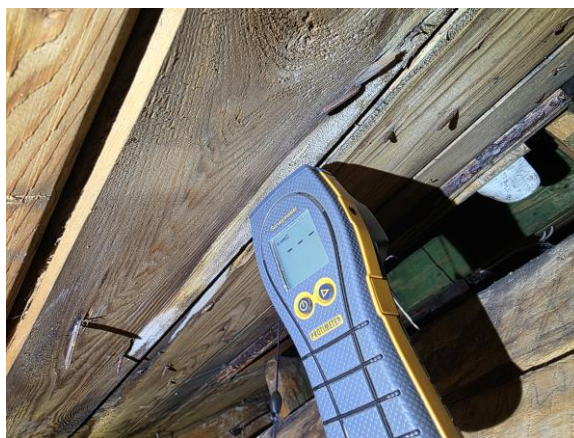
Fuktmätning i fuktbläck i närheten av takluckan och skorstenen. Fuktkvoten uppmättes till <8% vilket är under kritisk gräns (17%) för mikrobiell tillväxt.

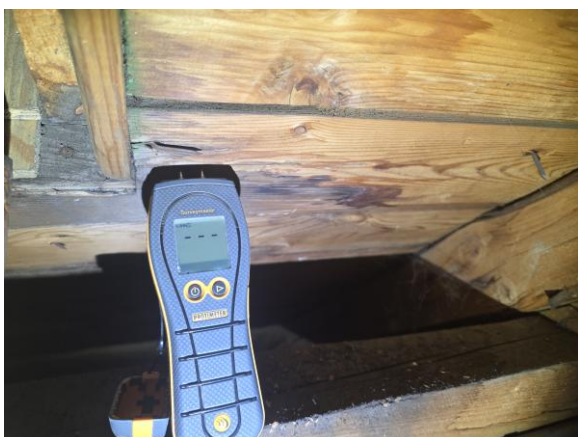
Fuktmätning i fuktbläck i direkt anslutning till takluckan. Fuktkvoten uppmättes till <8% vilket är under kritisk gräns (17%) för mikrobiell tillväxt.

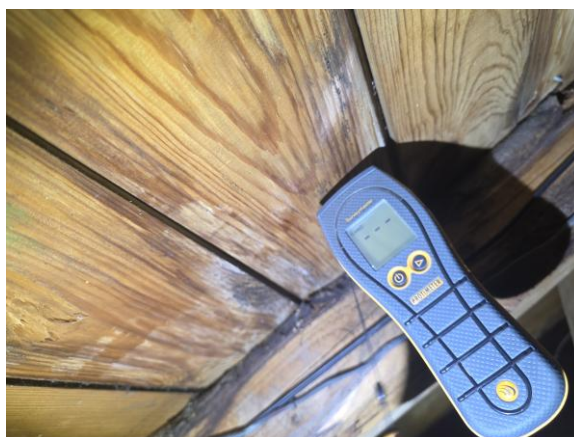
Fuktmätning i fuktbläck i närheten av takluckan och skorstenen. Fuktkvoten uppmättes till <8% vilket är under kritisk gräns (17%) för mikrobiell tillväxt.
