## ÖVERLÅTELSEBESIKTNING

Brunstorp 1:54  
Varpastigen 7B, 56136 Huskvarna

## UTLÅTANDE ÖVER ÖVERLÅTELSEBESIKTNING

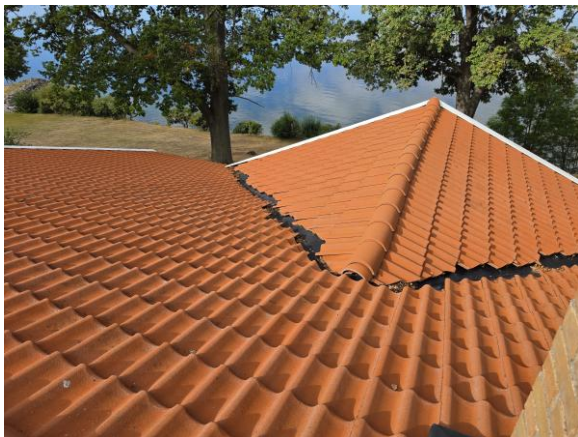
| Yttertak: | Yttertaget har snart uppnått teknisk förväntad livslängd.<br>Det finns ingen fotplåt och takpannorna är ej fackmässigt skurna/lagda vid rännalar på nedsidan mot sjön.<br><i>Yttertaget är besiktat från stege uppställd vid takfot och från taksteg.</i> |

Vy över ytterstaket. Takpannor ojämnt kapade i ränndalar,

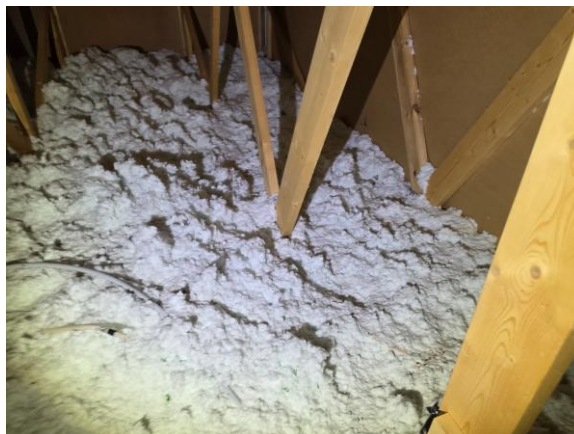
| Nockvind: | Hoptryckt/nertryckt bjälklagsisolering samt blottade ventilationsrör förekommer.<br><i>Vinden är besiktigad från där landgång finns monterad.</i> |

Isoleringen ligger ojämnt fördelat i delar av vindsbjälklaget.

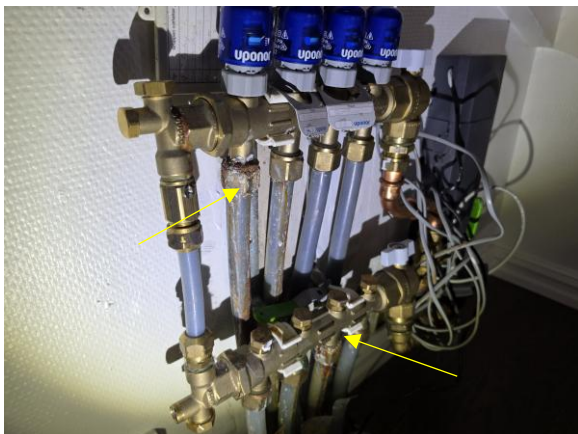
| Allrum: | | Fördelarskåp saknas till golvvärme och är placerad i utrymmet, saknar vattentät botten och läckageindikering.<br>Det finns ärjade kopplingar (spår av läckage) på fördelare till golvvärmeslingorna. |

Visar fördelare till golvvärme i allrum källare. Ärjade kopplingar förekommer.

| Iakttagelser: | Det finns ärjade kopplingar på fördelare till golvvärmerör i allrum/källare. Rekommenderar att ta dit en rörläggare för kontroll. |

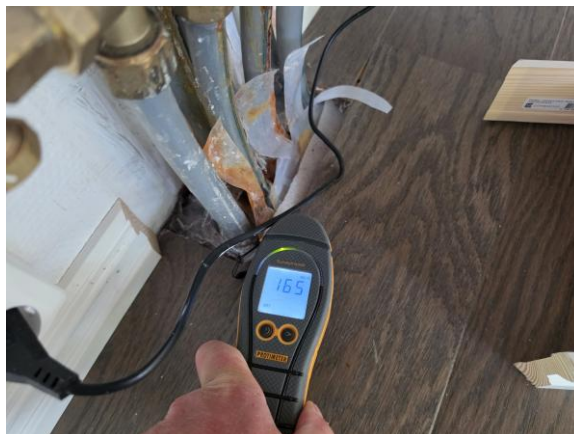
Vid fuktindikering noterades inga avvikelser runt fördelare till golvvärme.

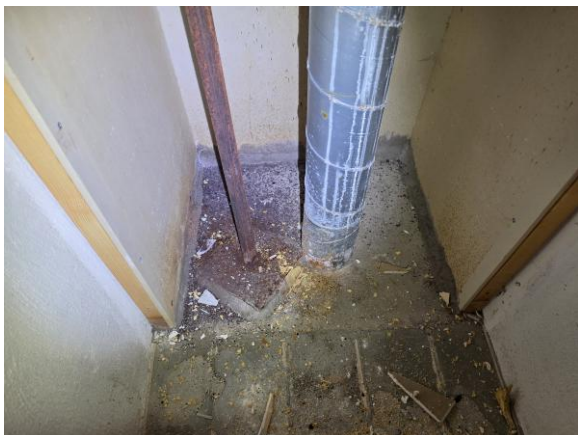
| Sovrum 2: | | <i>Det finns en inspektionslucka till gammal pluggad röckanal som är kvar i utrymmet.</i> |

Visar utrymme med gammal skorsten bakom inspektionslucka i sovrum 2 i souterrängplan.

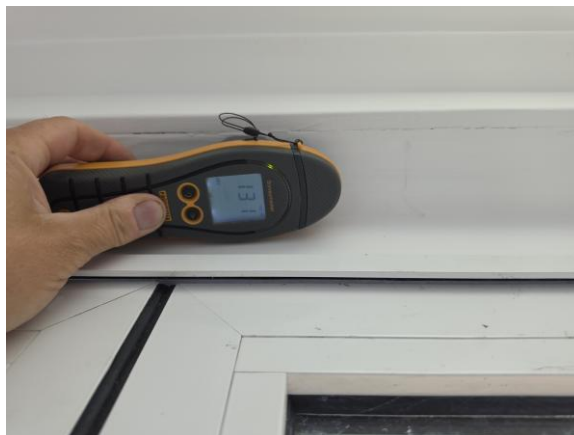
| Uterum: | Det saknas en klinker/marmorplatta i hörn (utsida)<br>Det finns mindre missfärgningar i tak mot utsida i uterummet efter tidigare läckage.<br>Vid fuktindikering noterades inga avvikelser.<br><i>(Det har tidigare varit ett läckage som åtgärdat från balkongen enl. fastighetsägaren.)</i><br><i>Det finns en överbyggd grop under trall där det tidigare stått en spabad.</i> |

Missfärningar på tak/vägg ovanför uterumspartier. Vid fuktindikering noterades inga avvikelser. Gammal skada från terrass som är åtgärdad.

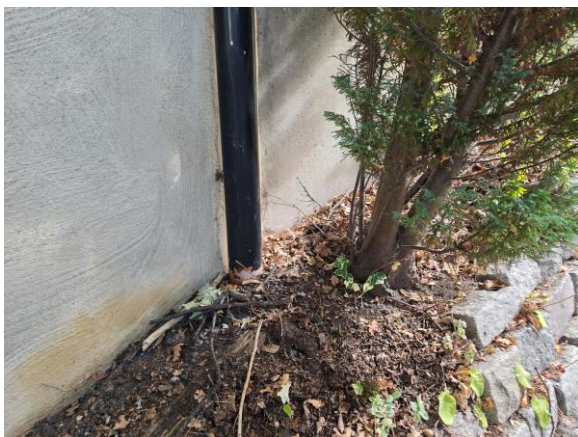
| Markförhållanden: | Det förekommer växter/träd intill huset som kan skada dagvatten och dräneringsledningar. |
| Hängrännor/stuprör: | Det finns inga lövsilar på delar av stuprören och löv/skräp i hängrännor. |

Växer/träd förekommer intill huset. Och det saknas renssilar på delar av stuprören.

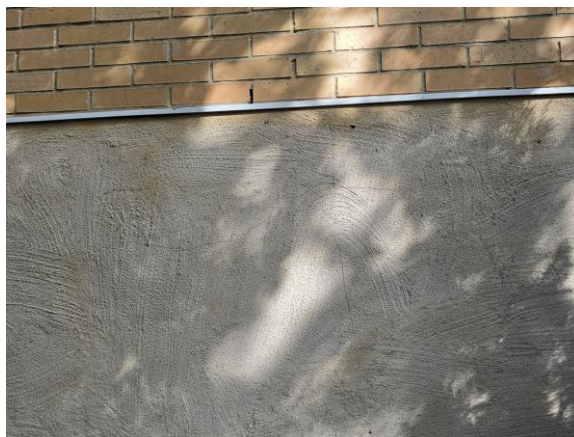
| Grundmur/sockel: | Mindre sprickor och putssläpp (bomljud) förekommer. |

Sprickor förekommer på grundmuren.

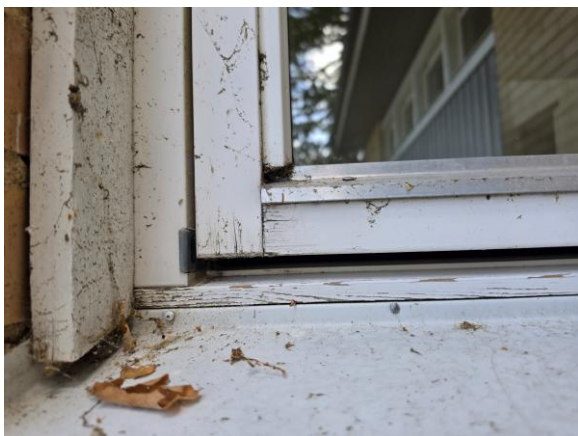
| Fönster/dörrar: | Mindre målning/underhållsbehov förekommer på fönster. |

Mindre målningsbehov på delar av fönstren.
