## ÖVERLÅTELSEBESIKTNING

Fastighetsbeteckning  
Tunnbindargatan 47, 566 31 Habo

## UTLÅTANDE ÖVER ÖVERLÅTELSEBESIKTNING

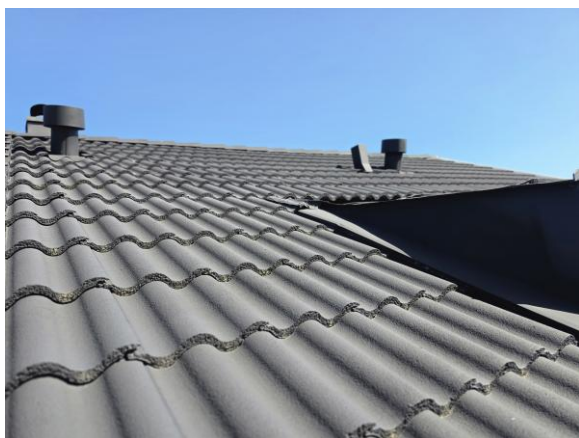
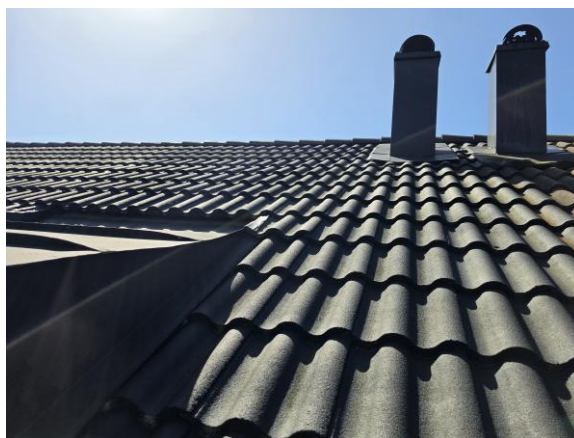
| Yttertak: | Yttertaket är äldre, se riskanalys 3:1.<br><i>Yttertaket är besiktat från stege uppställd vid takfot och från taksteg på det låga taket över kök.</i> |

Takpannor, plåtdetaljer och underlagsskikt och underlagspapp har enligt vår bedömning en begränsad livslängd. Eftersom husets taktäckning är äldre har det ett minskat motstånd mot vatteninträngning. Detta i sin tur kan leda till fuktskador på träläkt och vidare ner i underliggande konstruktioner.

Underlagstaket består i huvudsak av en armerad plast och är känslig för vatteninträngning då plasten bildar både underlagstak och tätskikt. Känsligast för vatteninträngning är vid genomföringar i yttertaket och vid taknock.

Vidare noterades: Det finns ingennockbandstättning och skorstensbeslag/ventilationshuvor är inte figurklippta efter takpannorna.

Vy över yttertak.

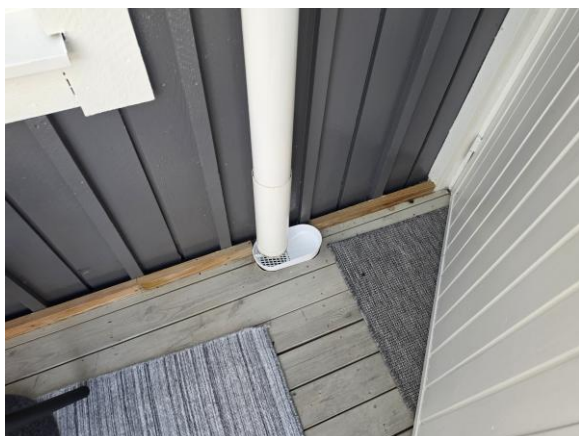
| Hängrännor/stuprör: | Färgsläpp förekommer på hängrännor.<br>Fals på stuprör är vänd mot fasaden, vid ev. stopp i dagvattenledning finns risk för att röret går isär och vatten stänker mot fasaden. |

Fals på stuprör är vänd mot fasaden.
