## ÖVERLÅTELSEBESIKTNING

Ebbarp 1:71  
Ebbarp 6, 564 91 Bankeryd

## UTLÅTANDE ÖVER ÖVERLÅTELSEBESIKTNING

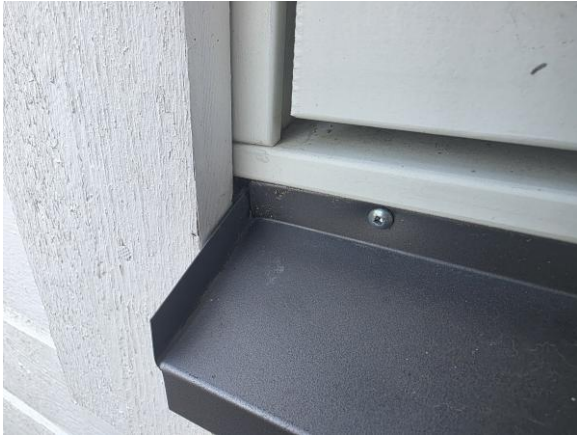
Fönster/dörrar: Överbleck ej uppdragna bakom fasadpanelen, monterade helt på utsidan av fasaden.  
Fönsterbleck har mindre otätheter vid hörn/gaveluppvik.

Mindre otätheter vid fönsterbleckens gavlar/uppvik.

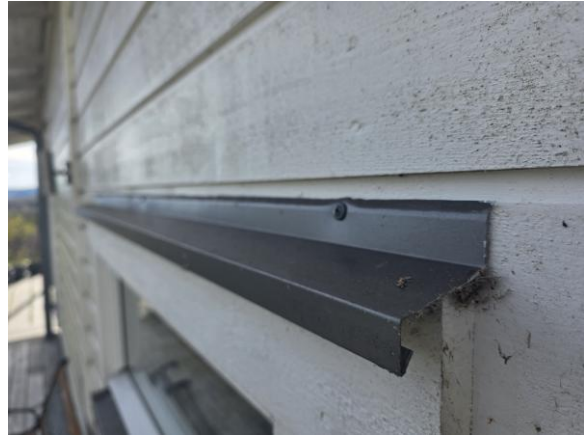
Överbleck utanpå fasaden.

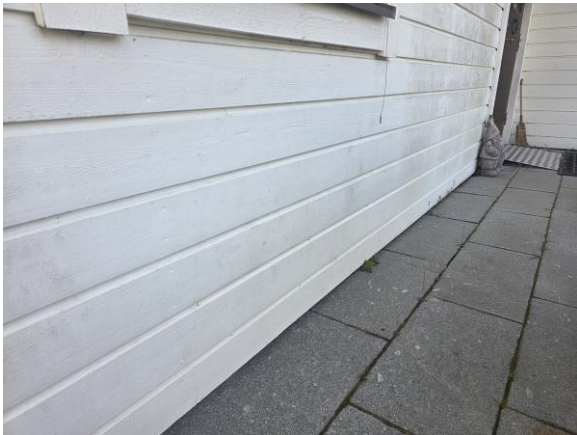
Fasad: Låg sockelhöjd medför att delar av fasaden avslutas nära mark.  
Vertikal luftspalt bakom fasadpanelen ej öppen i nederkant.  
Målning/underhållsbehov förekommer.

Delar av fasad avslutas nära mark.

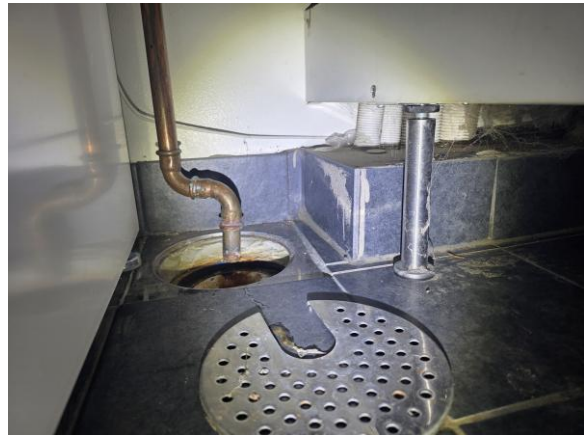
- Båda golvbrunnar är placerade för nära angränsande väggar, <200mm.
- I golvbrunnen vid värmepump har klämringen inte bottenat i brunnssätet och manschetten är felaktigt klämd och skuren då den sticker ut under klämringen.
- Det finns flertalet rör genomföringar i uppgjutna klackar/avsatser på golv.

Utförande avviker från gällande branschregler/monteringsanvisningar och medför ökad risk för läckage med fuktrelaterade skador som följd.

Golvbrunn nära vägg och rörgenomföringar i golv, tvättstuga/apparatutrymme.

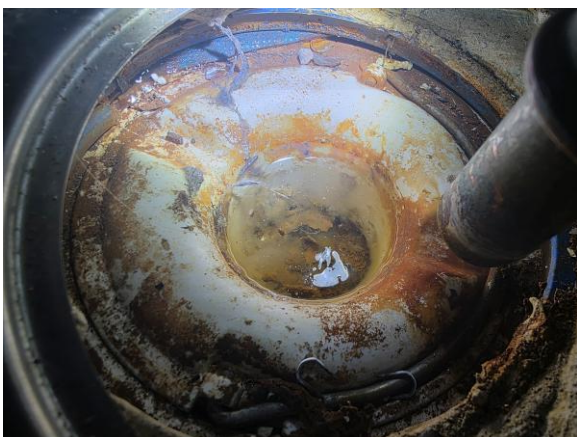
Klämring ej bottnat i brunnssätet och manschetter sticker fram under klämring, tvättstuga/apparatutrymme.

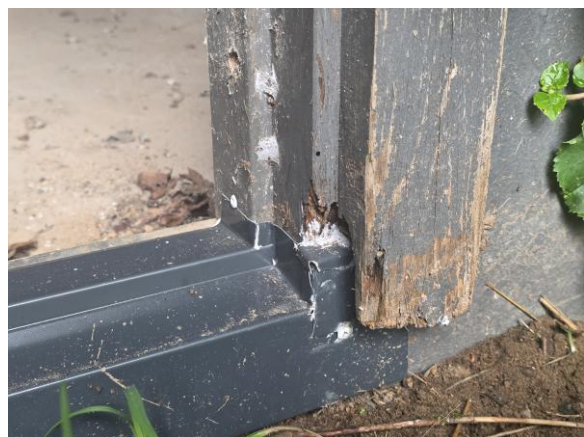
| Fönster/Dörrar: | Fönsterbleck har mindre otätheter vid hörn/gaveluppvik.<br>Målning/underhållsbehov förekommer.<br>Källardörr har rötskador. |

Fuktskador i källardörr, gästhuset.

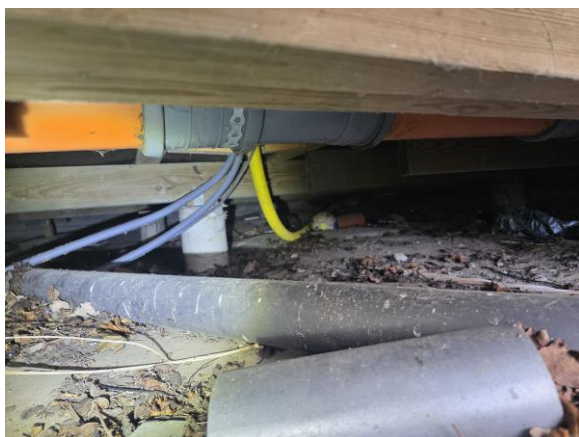
| Kryp/plintgrund: | Plintgrund är en riskkonstruktion och i grunden finns organiskt material på mark samt oisolerade vattenledningar. Se riskanalys 3:2.<br><br><i>Grunden är besiktad i mycket begränsad omfattning från fasadliv pga. låg höjd.</i> |

I grunden noteras organiskt material på markytan. Detta material löper hög risk att drabbas av fuktrelaterade skador som kan påverka byggnaden negativt.

Det noteras även oisolerade vattenledningar i grunden. Detta medför risk för frysskador med läckage och fuktrelaterade skador som följd. Oisolerade vattenledningar medför även högre energiförluster.

Vy in i plintgrunden under gästhuset, från fasadliv. Notera organiskt material på mark samt oisolerade vattenledningar.

| Iakttagelser: | Oisolerade vattenledningar i plintgrunden, risk för frysskador och läckage. |

| Slutsats och rekommendationer: | Kontakta fackman för åtgärd. |

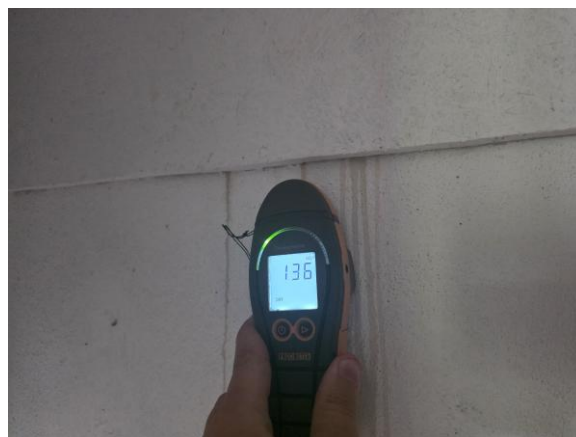
- Avvikande lukt vid inträde i källaren.
- Fuktgenomslag insida yttervägg (puts/färgsläpp på vägg)
- Träreglar/stolpar inbyggda i murade väggar samt ingjutna/dikt an betonggolvet. Fuktkvoten uppmättes i dessa till 18-20% vilket är över kritisk gräns (17%) för mikrobiell tillväxt.
- Rinnmärken noteras även på insidan av den västra ytterväggen, men här utfördes fuktindikering utan avvikelser.

Rinnmärken på insida källaryttervägg i gästhuset, fuktindikering utförd utan avvikelse dvs. torrt i området vid besiktningstillfället.

För att säkerställa orsak, omfattning och lämplig åtgärd för de brister som noterats ovan rekommenderas en fortsatt teknisk utredning.

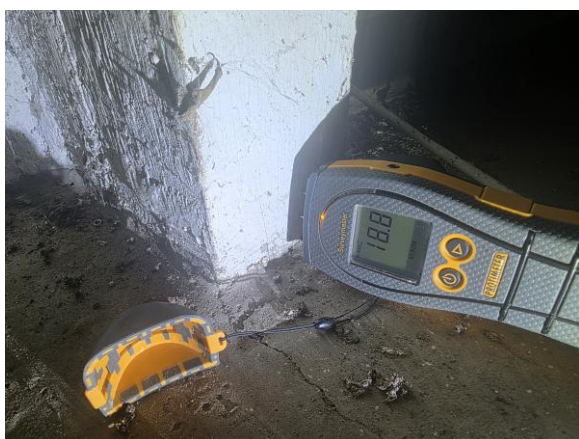
Trästolpe ingjuten i betonggolvet. Fuktkvoten uppmättes till 19% vilket är över kritisk gräns (17%) för mikrobiell tillväxt.

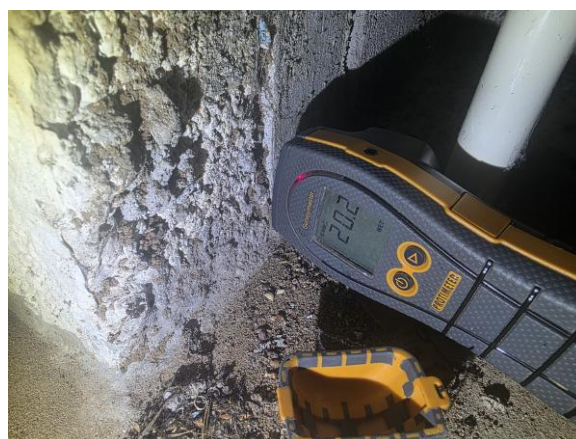
Trästolpe ingjuten/inmurad i vägg. Fuktkvoten uppmättes till 20% vilket är över kritisk gräns (17%) för mikrobiell tillväxt.

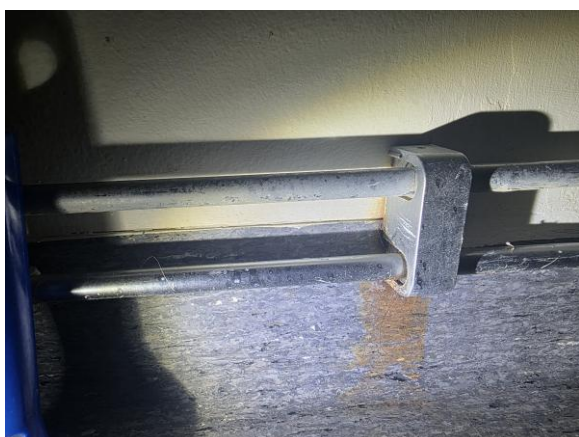
- Målade tätskikt på väggar, oklart system/utförande. *Dokumentation finns ej.*
- Tätskikt på väggar överlappar inte golvmattans uppvikt mot vägg.
- Det finns rör genomföringar i väggen inne i duschen.
- Det finns en ventilationsgenomföring i väggen inne i duschen.

Utförande avviker från gällande branschregler/monteringsanvisningar och medför ökad risk för läckage med fuktrelaterade skador som följd.

Tätskikt på vägg överlappar ej golvmattans uppvikt på vägg. Dusch/wc i gästhuset.
