## ÖVERLÅTELSEBESIKTNING

Pomona 4  
Selma Lagerlöfsgatan 3, 55313 Jönköping

## UTLÅTANDE ÖVER ÖVERLÅTELSEBESIKTNING

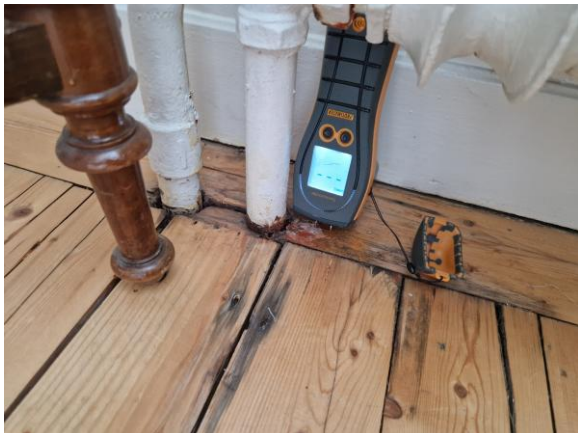
Allmänt: Friskluftsventiler saknas i delar av fastigheten. Tillfredställande till och frånluftsventilation bidrar till en bra inomhusmiljö.  
I huset förekommer det sprickor/synliga materialskarvar, lutande golv/bjälklag och knarrande golv, vanligt förekommande i äldre hus.  
Äldre fuktfläckar förekommer på parkettgolv runt radiatorrör utan avvikelser.

| Kontor 1/Sovrum 1: | <i>Se "Allmänt - Hela huset" gällande fuktmarkering på golv runt radiatorrör.</i> |

Visar fuktmarkeringar runt radiatorrör, Inga avvikelser

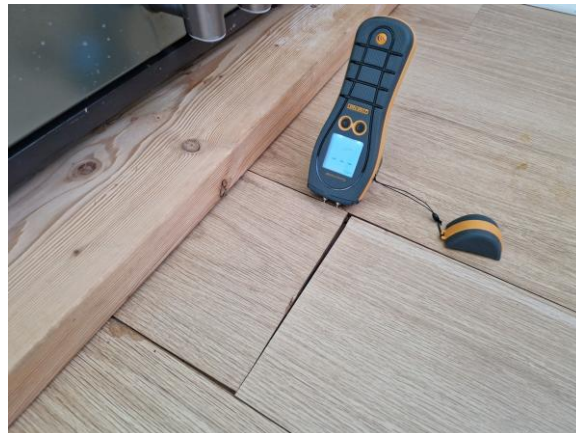
| Kök: | Spår av läckage/formförändring på laminatgolv intill kyl o frys, se fortsatt teknisk utredning. 4:1.<br>Fuktskyddet i botten av diskbänksskåpet är inte tätt och det finns inget fuktskydd under kyl/frys.<br>Vidare noteras att diskmaskinens avloppsslang är bristfälligt förankrad i diskbänksskåpet. |

### 4:1 Spår av läckage/formförändring på laminatgolv intill kyl o frys.

*(Vid besiktning noterades dock inga förhöjda fuktkvot/indikeringsvärden i laminatgolv framför kyl o frys)*

Visar formförändringar på laminatgolv i kök på entréplan, Inga avvikelser.

För att utreda orsaken till detta samt att utreda om det har lett till någon följdskada, rekommenderar vi en fortsatt teknisk utredning.

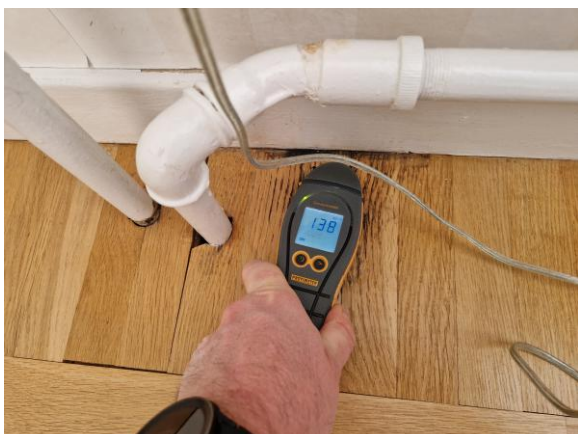
Visar fuktmarkeringar runt radiatorrör, Inga avvikelser

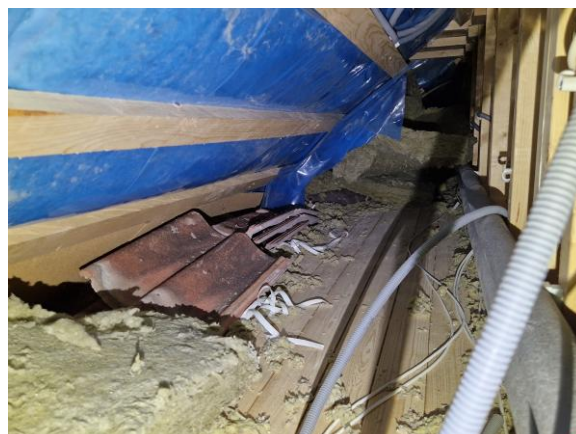
| Sidovindar: | <i>Besiktigat i begränsad omfattning ifrån luckan pga. utrymmesskäl.</i> |

Vy sidovind.

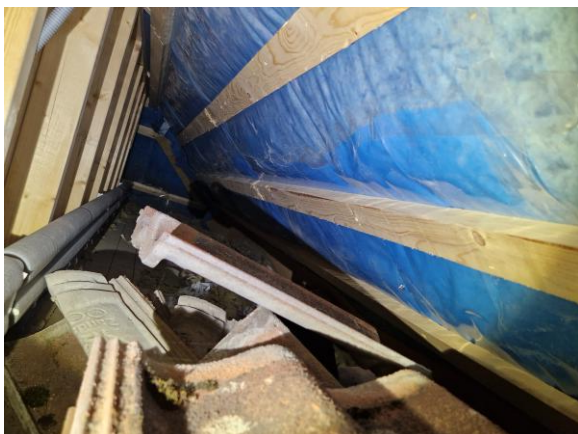
Vy sidovind.

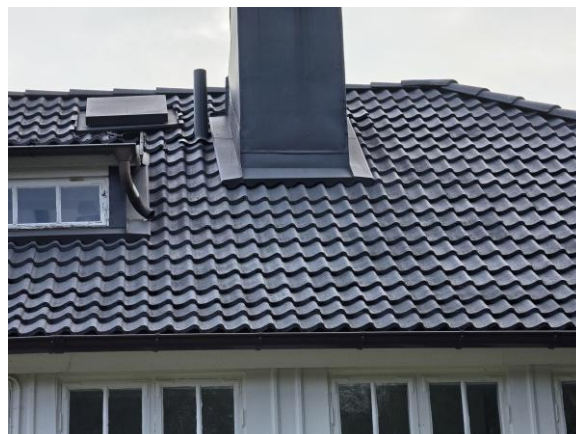
| Yttertak: | Yttertaket/underlagspappen börjar bli äldre, se riskanalys 3:1.<br>Färgsläpp förekommer på plåtarbeten.<br><i>Yttertaket besiktigades från marken och från balkongen i begränsad omfattning på framsidan pga hög höjd och avsaknad av steg.</i> |

#### 3:1 Yttertaket (underlagspappen) börjar bli äldre.

Takpannor och underlagspapp/takplåt har enligt vår bedömning en begränsad livslängd. Eftersom delar av husets taktäckning börjar närma sig sin tekniska livslängd har det ett minskat motstånd mot vatteninträngning. Detta i sin tur kan leda till fuktskador på träläkt och i värsta fall på takkonstruktionen vilket kan resultera i mikrobiella skador.

*Takpannorna är ommålade för några år sedan, dock är underlagspappen från 90-tal.*

Vy yttertak.
