## ÖVERLÅTELSEBESIKTNING

Melonen 1  
Björkstigen 1, 553 38 Jönköping

## UTLÅTANDE ÖVER ÖVERLÅTELSEBESIKTNING

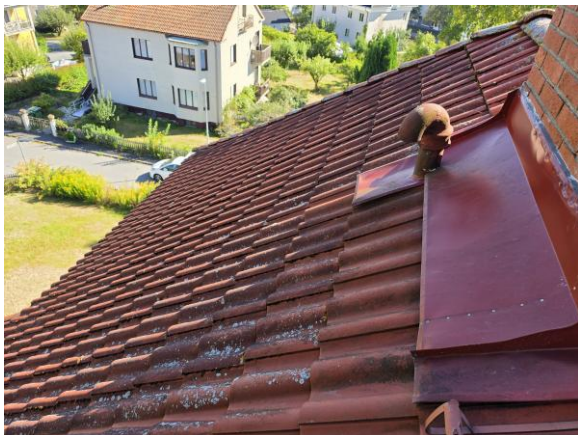
Vy yttertak.

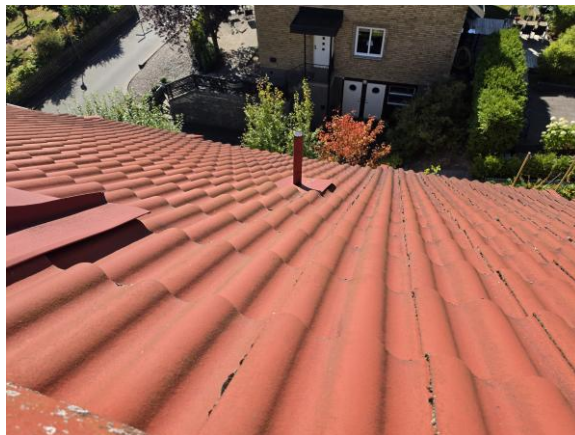
Vy yttertak.

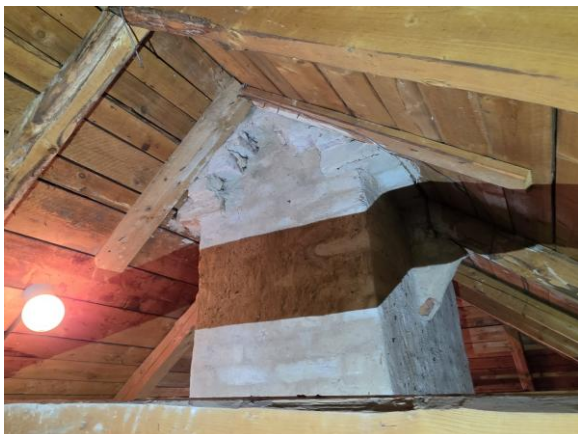
Vy vind

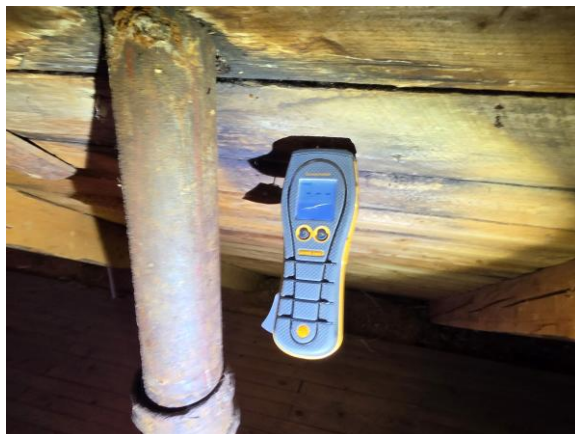
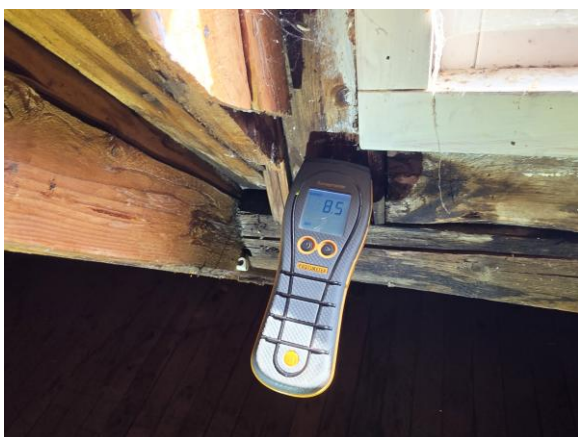
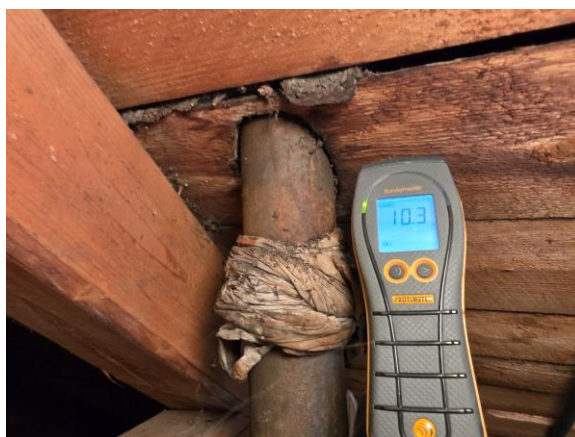
| Nockvind: | Spår av läckage i form av fuktfäckar på underlagstaket, se fortsatt teknisk utredning 4:1.<br>Avloppsluftare avslutas inne på vindsutrymmet. |

På vindsutrymmet noterades spår av läckage i form av fuktfläckar på underlagstaket, utan tecken på följdskador. Att det förekommer fuktfläckar/missfärgningar från tidigare läckage i ett äldre hus är inte ovanligt. Det kan vara så att detta är åtgärdat i samband med takbytet som utförts men detta går inte att säkerställa vid en okulär besiktning. Vid fuktkvotmätning i fläckarna noterades inga avvikelser.

Spår av läckage noterades på underlagstaket på vinden. Vid fuktkvotsmätning noterades inga avvikelser.

För att ta reda på om läckaget är pågående och i sådant fall dess orsak och omfattningen rekommenderas en fortsatt teknisk utredning.

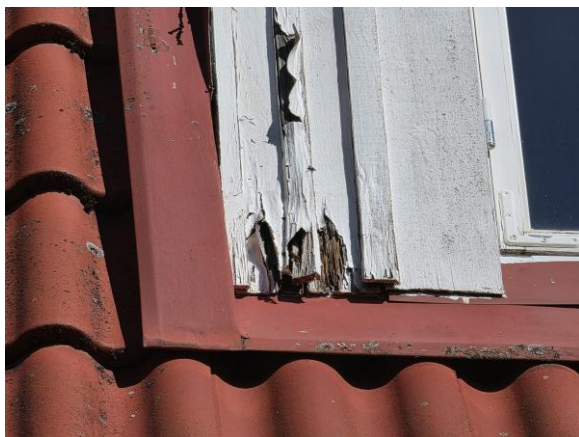
| Fasad: | | Lokala rötskador förekommer i fasadpanelens ändträ på takkupa. Tvättbehov förekommer lokalt på fasad/tak/balkong under träd. |

Mindre brötskador förekommer på fasadpanelen fönster på övre plan.

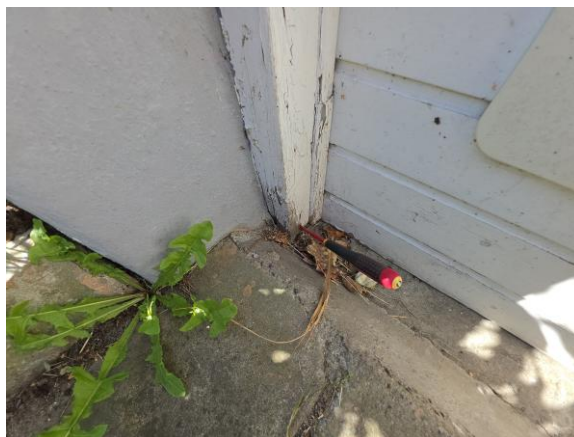
| Fönster/dörrar: | | Ytterdörren saknar tröskelbleck och rötskador finns i källardörrens karm. Målning underhållsbehov på fönster förekommer. |

Rötskador finns i källardörrens karm

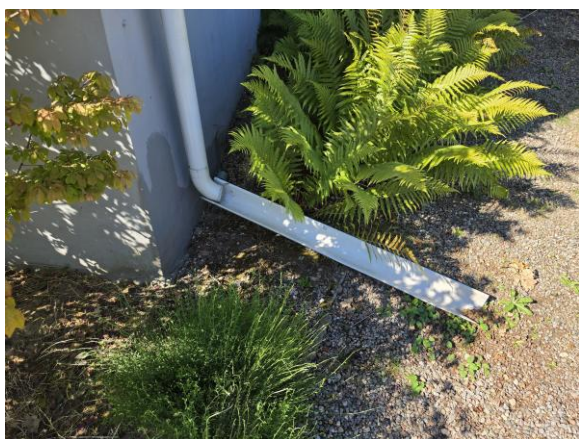
| Markförhållanden: | ▲ | Regnvatten leds inte bort från stuprör och delar av marken lutar mot huset, se riskanalys 3:1.<br>Det förekommer växter intill huset.<br><i>Mark under trall/altan ej besiktningsbar.</i> |

När regnvatten inte leds bort från stuprören och marken lutar mot huset ökar fuktbelastning mot huset vilket i sin tur ökar risken för fuktrelaterade skador, främst i grunden/källaren. Markytan i byggnadens närhet bör luta bort från byggnaden med minst 5cm per meter och regnvatten bör ledas bort från byggnaden.

Dagvatten släpps intill huset.

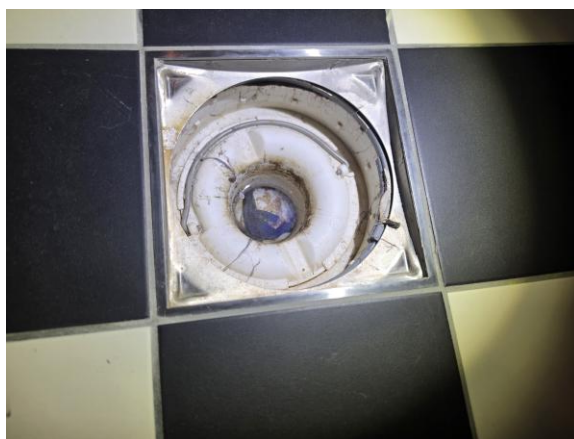
| Dusch och toalett: | ▲ | Brunnsmanschetten sticker fram under klämringen, se riskanalys 3:4.<br>Vidare noterades att avloppsstos till handfat i golv placerat för nära vägg. |

I golvbrunnen noterades att brunnsmanschetten sticker fram under klämringen. Detta är avsteg från gällande branschregler/monteringsanvisningar och medför ökad risk för läckage där vatten kan tränga in i angränsande konstruktioner med fuktrelaterade skador som följd.

Brunnsmanschett sticker ut under klämringen i badrum i källare.

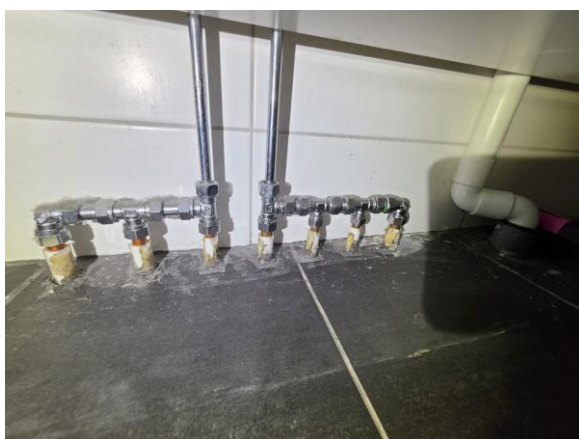
| Badrum: | Det finns rörgenomföringar i golvet, se riskanalys 3:5.<br>Fönster och dörrkarm placerat i våtzon 1 i plats för bad/dusch. |

I våtutrymmen byggda 2005 eller senare ska det enligt gällande branschregler inte finnas några rörgenomföringar i golvet då det medför risk för att vatten kan tränga in i angränsande konstruktioner med fuktrelaterade skador som följd.

Rör genomföringar i golv finns i badrum på övre plan.

För att minska eller undvika risk för skador bör man undvika vattenbegjuta områdena kring rörgenomföringarna och se till att täta med silikon runt rören.
