## ÖVERLÅTELSEBESIKTNING

Sidensvansen 29  
Berghemsgatan 15 F, 553 12 Jönköping

## UTLÅTANDE ÖVER ÖVERLÅTELSEBESIKTNING

| Uppdragsnummer: | 25-26-303 |

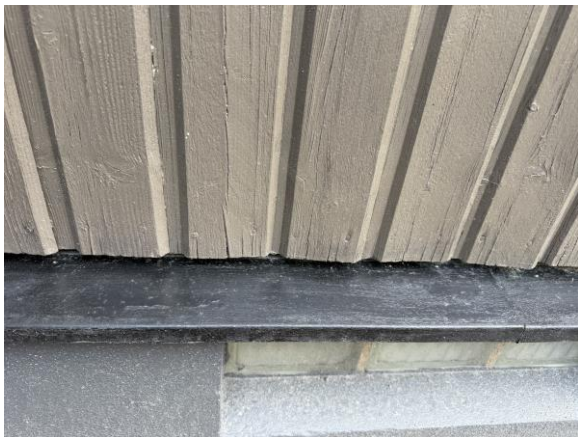
| Fasad: | Murad fasad saknar luftning i de nedre stötfogarna, underhåll/målningsbehov av gavelspets i trä och träfasad vid uteplats. |

Underhåll/målningsbehov av träfasad vid uteplats.

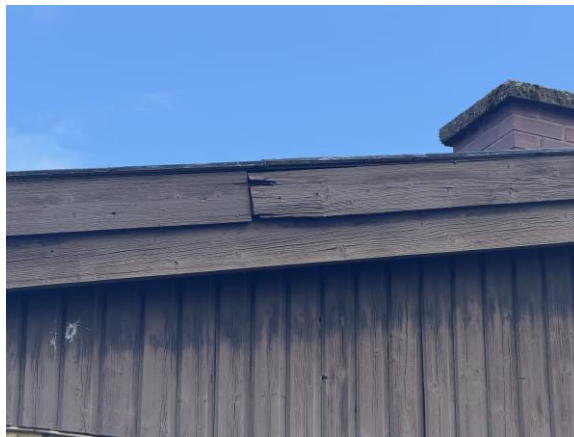
- Mosspåväxt på takpannor.
- Rötskador i vindskivor.
- Takpannor är ej stormsäkrade.
- Nockband saknas.
- Huvar till ventilation saknar profilklippt plåt.

Yttertakets ålder och brister som noterats medför risk för läckage och fuktrelaterade skador i underliggande konstruktioner.

Rötskador i vindskivor.

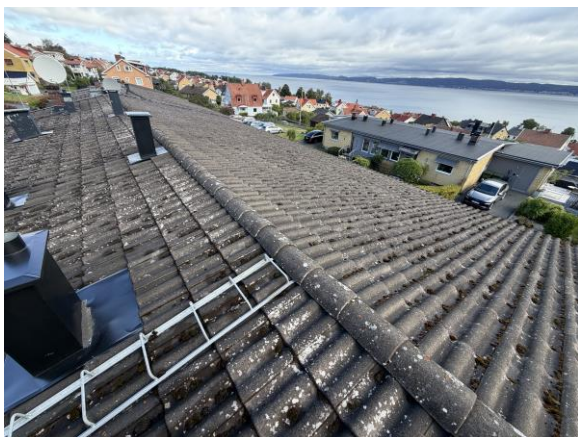
Yttertaget är äldre, bedöms närma sig/uppått/passerat tekniskt väntad livslängd.

Vy från tak/mossa på takpannor.

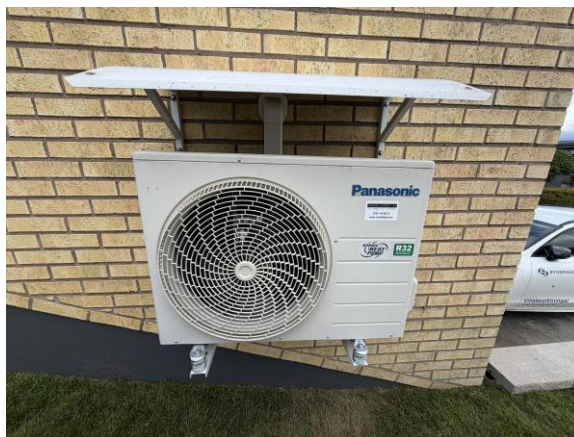
| Övrigt: | Spillvatten från luft/luftvärmepump samlas ej upp och leds bort. |

Spillvatten från luft/luftvärmepump släpps intill hus.

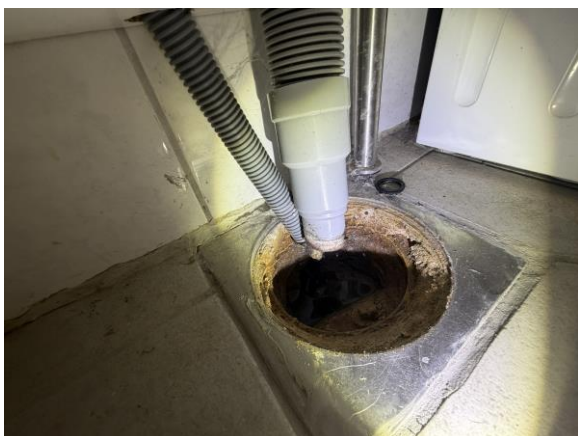
- Äldre väggnära gjutjärnsbrunn under tvättställ.
- Rör genomföringar i vägg i plats för dusch.
- Mekanisk frånluft kan med fördel installeras.
- *Tätskiktsanslutning i golvbrunn i dusch är ej besiktningsbar pga. fix.*

Äldre väggnära gjutjärnsbrunn under tvättstall i tvättstuga.

| Iakttagelser: | Äldre gjutjärnsbrunn i tvättstuga. |

| Slutsats och rekommendationer: | Det rekommenderas att anläggningen kontrolleras och vid behov byts ut då delar av den har nått tekniskt väntad livslängd. |

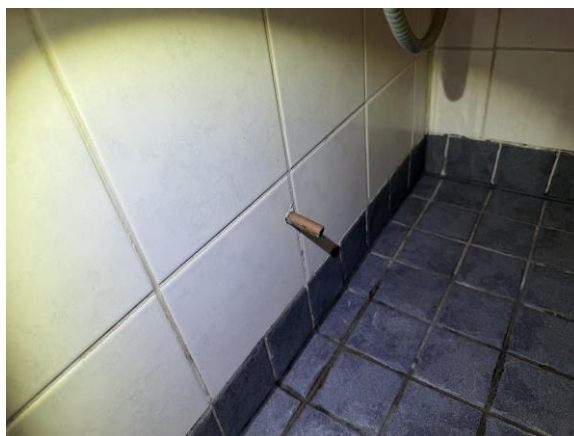
Rörgenomföringar i vägg i plats för dusch i tvättstuga.

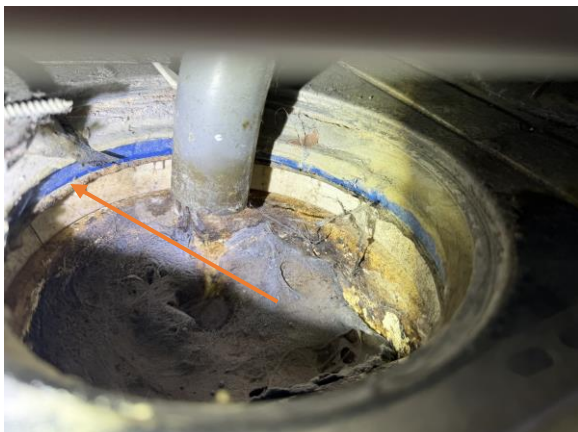
- Kakel på äldre kakel på väggar och klinkers på äldre plastmatta på golv.
- Mindre otätheter mellan plastmatta/klämring i golvbrunn.
- Fönster är placerat i våtzon1.
- Bristfälligt fall mot golvbrunn utanför duschzon.
- Mekanisk frånluft kan med fördel installeras.

Utrymmenas ålder och noterade brister medför risk för läckage med fuktrelaterade skador som följd.

Mindre otätheter mellan plastmatta/klämring i golvbrunn i badrum.

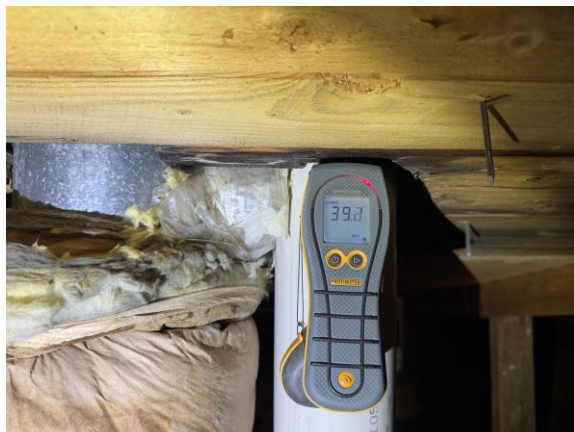
Inne på vindsutrymmet noterades spår av läckage i form av fuktfläckar på underlagstaket.

Att det förekommer fuktfläckar/missfärgningar från tidigare läckage i ett äldre hus är inte ovanligt. Det går dock inte vid ett enstaka besiktningstillfälle att bedöma om det är spår från gamla läckage eller något som pågår. Vidare noterades mindre mikrobiell påväxt utmed takfoten. Mikrobiell påväxt på underlagstaket är också vanligt förekommande i äldre hus och kan antyda att vindsutrymmet tillförs fukt inifrån bostaden och kondenserar mot det kalla yttertaket, eller att uteluften är så fuktig så att mikroorganismer kan tillväxa. För att ta reda på om läckage faktiskt pågår och i sådant fall dess orsak/omfattning, samt orsaken till och omfattningen av den mikrobiella påväxten på underlagstaket rekommenderas en fortsatt teknisk utredning.

Fuktmätning i fuktfläck vid avluftare pånockvind. Uppmättes till över kritisk gräns.

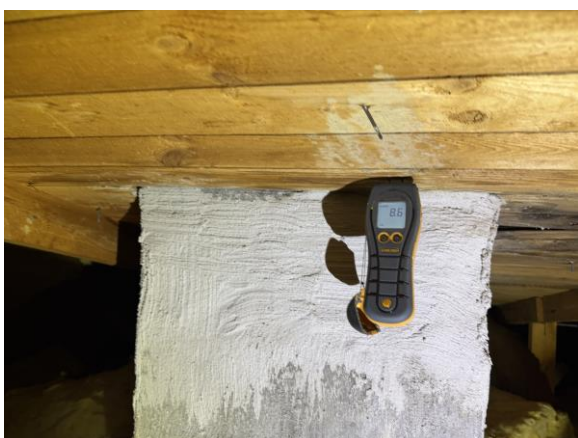
Fuktmätning utförd i fuktfläck vid murstock pånockvind. Torrt vid besiktningstillfället.

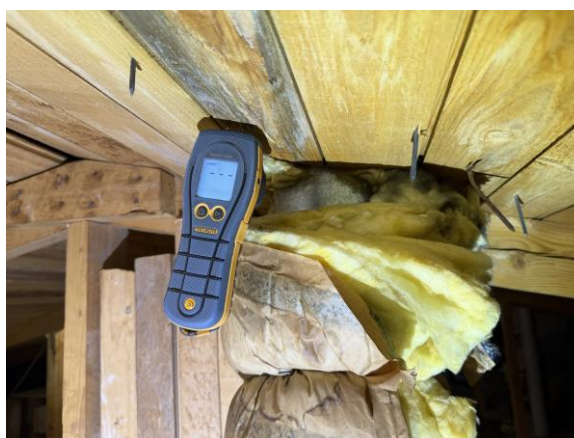
Fuktmätning i fuktfläck på underlagstak pånockvind. Torrt vid besiktningstillfället.

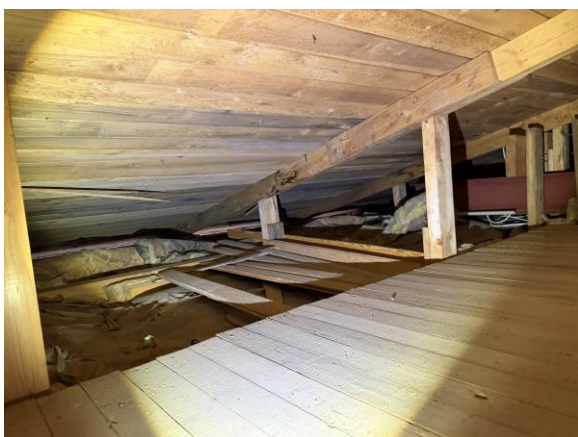
| Nockvind: | ◆ | Spår av läckage & mindre mikrobiell påväxt. Se fortsatt teknisk utredning 4:1.<br><i>Besiktigt där golv finns.</i> |

Mindre mikrobiell påväxt på underlagstak pånockvind.
