## ÖVERLÅTELSEBESIKTNING

Solrosen 7  
Glasvingevägen 1, 561 48 Huskvarna

## UTLÅTANDE ÖVER ÖVERLÅTELSEBESIKTNING

| Uppdragsnummer: | 25-26-283 |

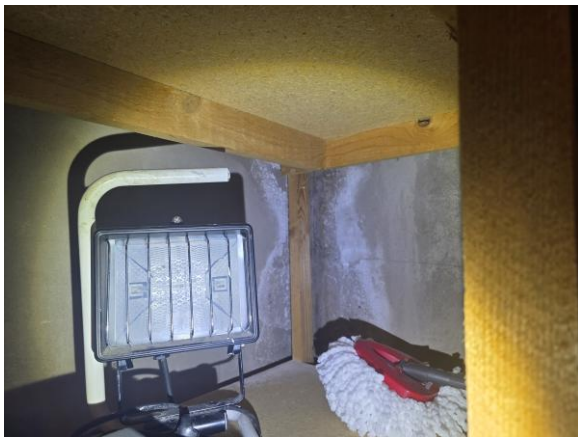
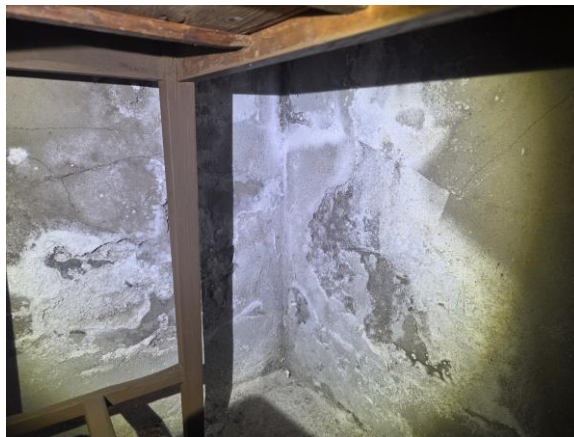
Äldre typ av källare, fuktgenomslag förekommer generellt i nedre etage. Se fortsatt teknisk utredning 4:1.

I källarens nedre etage förekommer fuktgenomslag på betongväggarnas nedre delar generellt i form av puts/färgsläpp och mineralutfällningar. Detta talar troligtvis för att det utvändiga fuktskyddet/dräneringen alt. dagvattenledningar inte fungerar. För att säkerställa orsaken till och omfattningen av detta samt fastställa lämplig åtgärd rekommenderas en fortsatt teknisk utredning.

Fuktgenomslag i källarutrymmen.

En äldre källare av denna typ skiljer sig från dagens konstruktionslösningar främst med hänsyn till tjocklek och utförande av utvändig och underliggande isolering samt kapillärbrytande skikt. Källarytterväggar och betongplattan utsätts därför i regel för mer eller mindre permanent fuktpåverkan från angränsande mark och denna fukt riskerar att påverka byggnaden negativt. Påbyggda konstruktioner av organiskt material riskerar att drabbas av problem och skador i form av fukt, röta mögel och elak lukt. Även täta ytskikt som tex. limmade plastmattor riskerar att släppa från underlaget och limmet kan lösas upp och avge elak lukt. Det utvändiga fuktskyddet/dräneringen är också äldre. Det kan inte uteslutas att brister föreligger alternativt kommer att uppstå i det utvändiga fuktskyddet vilket kan medföra att fastighetens utvändiga fuktskydd behöver åtgärdas.

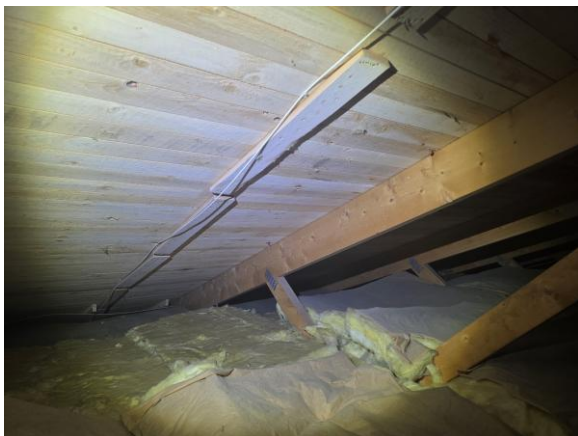
Inne på vindsutrymmet noterades mikrobiell påväxt på underlagstaket. Detta är vanligt förekommande i äldre hus och kan antyda att vindsutrymmet tillförs fukt inifrån bostaden och kondenserar mot det kalla yttertakets och/eller att uteluften är så fuktig så att mikroorganismer kan tillväxa. För att säkerställa orsaken till och omfattningen av den mikrobiella påväxten rekommenderas en fortsatt teknisk utredning.

Mikrobiell påväxt på underlagstaket.

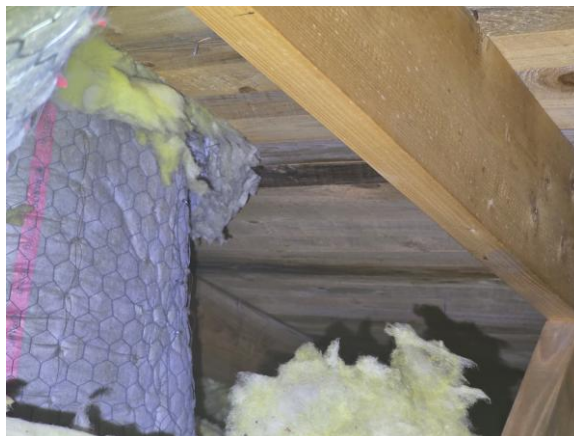
Inne på vindsutrymmet noterades lokala spår av läckage i form av fuktfläckar på underlagstaket invid ventilationsgenomföringar/murstock.

Att det förekommer fuktfläckar/missfärgningar från tidigare läckage i ett äldre hus är inte ovanligt. Det går dock inte vid ett enstaka besiktningstillfälle att bedöma om det är spår från gamla läckage eller något som pågår. *Området gick heller inte att nå för fuktmätning då det i inte finns golv/landgång ovanför isoleringen i området.*

Lokala spår av läckage, fuktfläckar på underlagstak.

För att säkerställa orsaken till och omfattningen av detta samt fastställa lämplig åtgärd rekommenderas en fortsatt teknisk utredning.

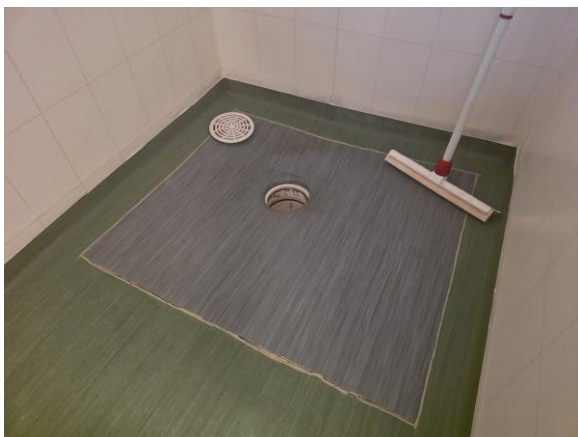
Äldre våtutrymme med otätheter i tätskikt på golv, se riskanalys 3:2.  
*Golvbrunn vid tvättmaskin ej besiktningsbar under fast skåpinredning.*

- Våtrumsmattan har släppts från underlaget samt vid anslutningen i golvbrunnen i duschen.
- Våtrumsmatta delvis bytt i plats för dusch, svetsfog har släppts generellt.

Dellagning på golv i dusch/tvättstuga. Mattan har släppt i svetsfog, från golv samt vid anslutningen till brunnen.

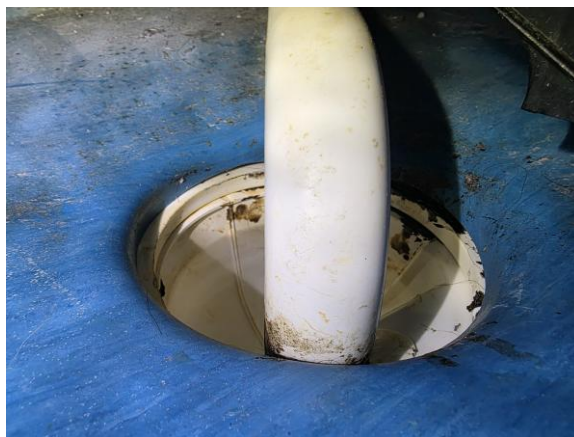
| Badrum/wc: | ▲ Äldre våtutrymme med otätheter i tätskikt på golv, se riskanalys 3:2. |

- Våtrumsmattan har släppts vid anslutningen i golvbrunnen.
- Våtrumsmattan har lokala otätheter på golv, till höger om wc.

Våtrumsmattan har släppt vid anslutningen till golvbrunnen i badrummet.
