## FÖRBESIKTNING

Tolvskillingen 3  
Hallmansvägen 78, 554 48 Jönköping

| Uppdragsnummer: | 25-26-154 |
| Besiktningsdag: | 2026-04-08 klockan 09.00 |

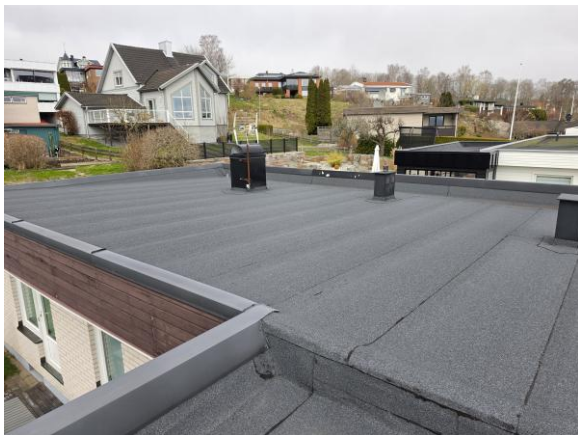
| Yttertak: | ▲ | Låglutande/platt papptak med taksarg och invändig vattenavrinning är en riskkonstruktion, se riskanalys 3:1.<br>Färgsläpp förekommer lokalt på plåtdetaljer. |

#### 3:2 Låglutande/platt papptak med taksarg och invändig vattenavrinning är en riskkonstruktion.

Låglutande/platt papptak med taksarg och invändig vattenavrinning är en riskkonstruktion. Låglutande/platta tak löper av naturliga skäl större risk att drabbas av skador eftersom regn/smältvatten inte leds av taket lika effektivt. Kritiska punkter på taket är vid huvar, skorstenar, infästningar, takbrunnar och takavslut. Det finns risk för läckage och fuktnrelaterade skador i underliggande konstruktioner.

Vy yttertak.

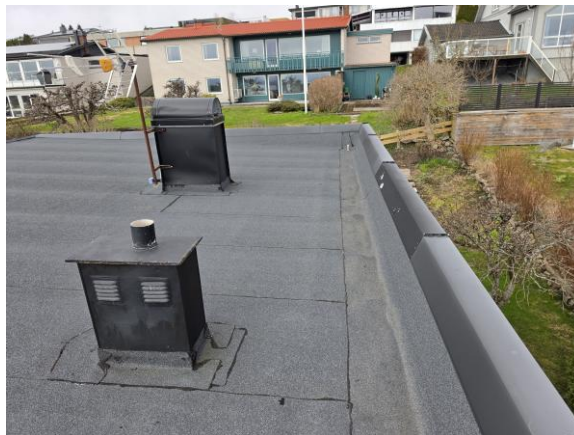
Vy yttertak.

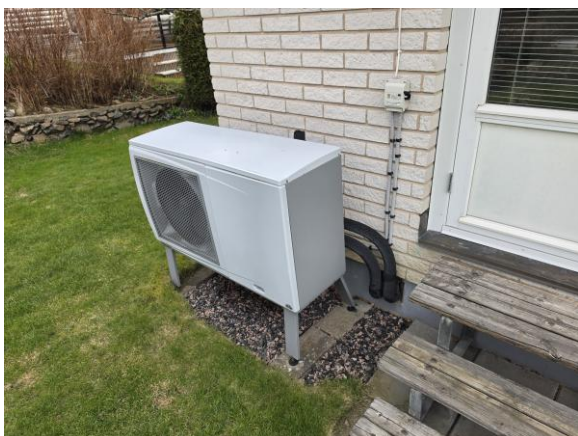
| Markförhållanden: | | Lokalt lutar markytan mot huset och kondensvatten leds inte bort från luftvärmepumpens utedel. Det förekommer växter intill huset.<br><i>Mark under trall/altan ej besiktningsbar.</i> |

Kondensvatten leds inte bort från luftvärmepumpens utedel.

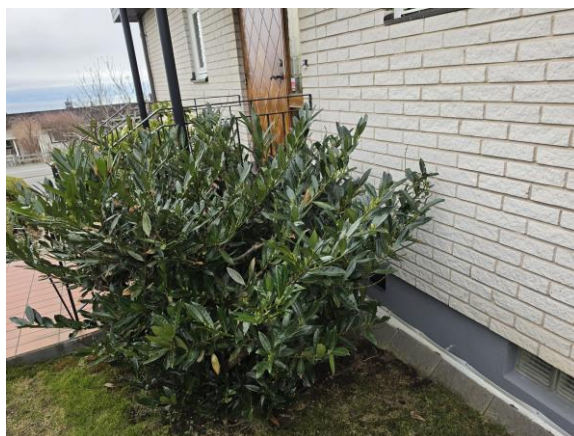
Det förekommer växter intill huset.

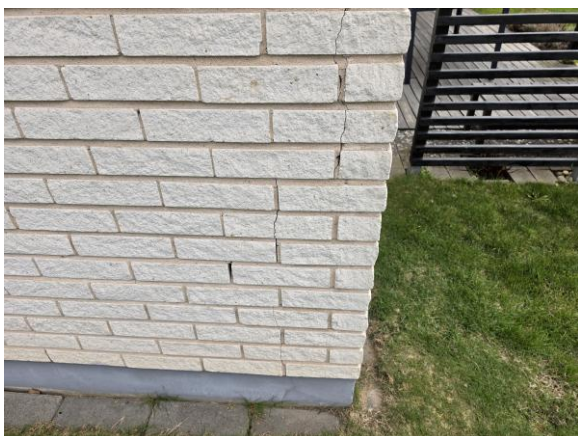
| Fasad: | | Sprickor förekommer i tegelfasaden. |

Sprickor förekommer i tegelfasaden.

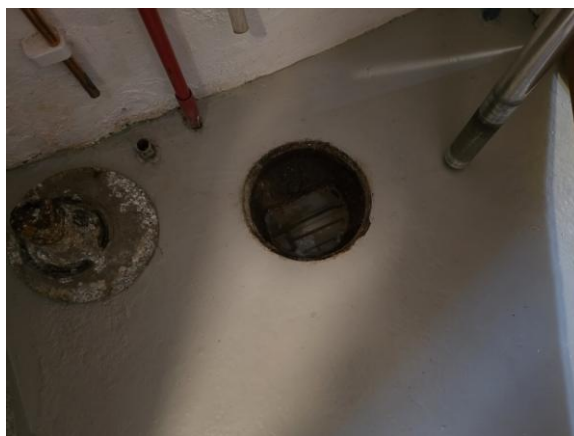
| Pannrum: | Spillvatten/skvallerrör från expansionskärl ej anslutet till avlopp eller golvbrunn och det finns inget tätskikt på golvet. |

Spillvatten/skvallerrör från expansionskärl ej anslutet till avlopp eller golvbrunn.
