ÖVERLÅTELSEBESIKTNING

Röjningen 22

Runnavägen 2, 554 46 Jönköping

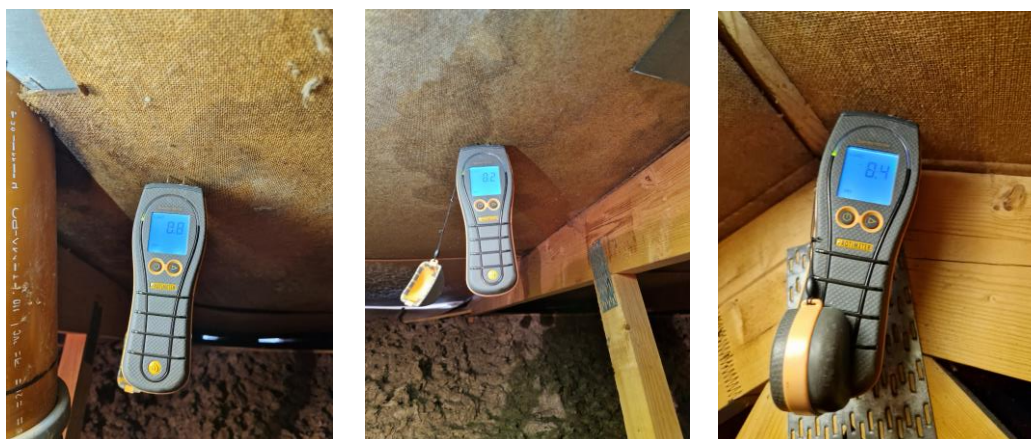
Kontroll/mätning på/i fuktfläckar på underlagstaket på vinden

Inne på vindsutrymmet noterades spår av läckage i form av fuktfläckar på underlagstaket.

Stickprovsmässig fuktkvotmätning utfördes i fuktfläckar i underlagstaket inne i vindsutrymmet. Vid besiktningsstillfället uppmättes fuktkvoten i fuktfläcken/fuktfläckarna till <8 %FK vilket är under kritisk gräns.

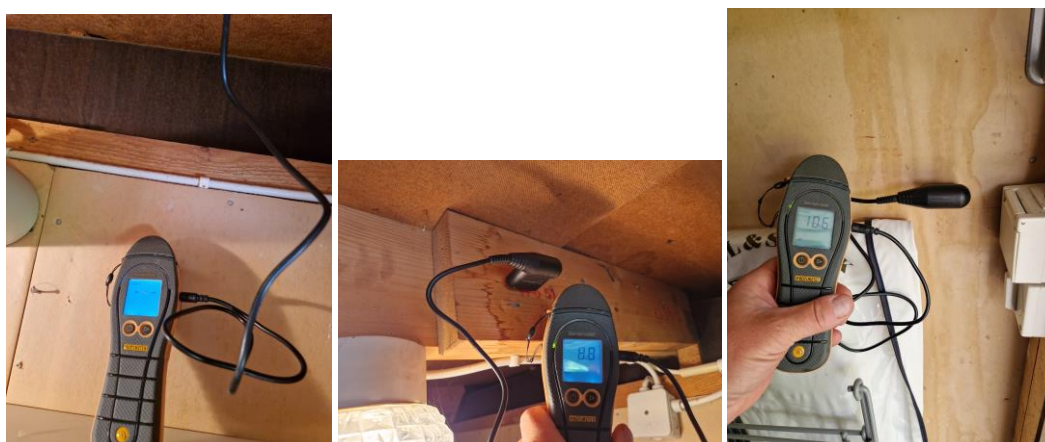
Kontroll/mätning på/i fuktfläckar på underlagstaket/takstol och vägg i utvändigt förråd

I förråd med ingång utifrån noteras noterades spår av läckage i form av fuktfläckar på underlagstaket och spår av läckage i form av rinnmärken på gipsvägg innanför entrén.

Stickprovsmässig fuktkvotmätning utfördes i fuktfläckar i underlagstaket/på takstol och vägg inne i utv. förråd. Vid besiktningsstillfället uppmättes fuktkvoten i fuktfläcken/fuktfläckarna till <11 %FK vilket är under kritisk gräns.

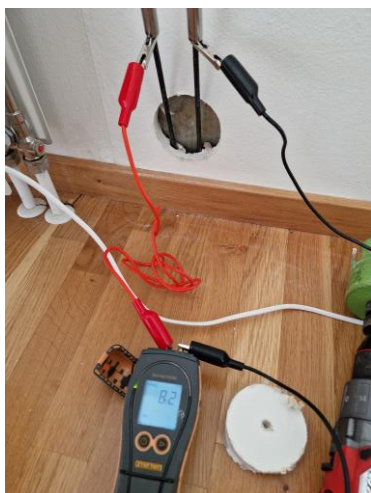
Fuktkvotsmätning utfördes i väggkonstruktion i **kök**. Fuktkvoten i bakomvarande **träregel/ytterväggssyllen** uppmättes till **8 %FK** vilket är under kritisk gräns för mikrobiell tillväxt.

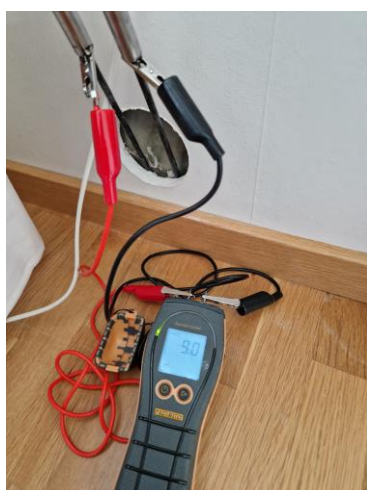
Fuktkvotsmätning utfördes i väggkonstruktion i **sovrum 1**. Fuktkvoten i bakomvarande **träregel/ytterväggssyllen** uppmättes till **9 %FK** vilket är under kritisk gräns för mikrobiell tillväxt.
