## ÖVERLÅTELSEBESIKTNING

Solvik Södra 11  
Viktor Rydbergsgatan 24, 554 48 Jönköping

## UTLÅTANDE ÖVER ÖVERLÅTELSEBESIKTNING

| Uppdragsnummer: | 24-25-203 |

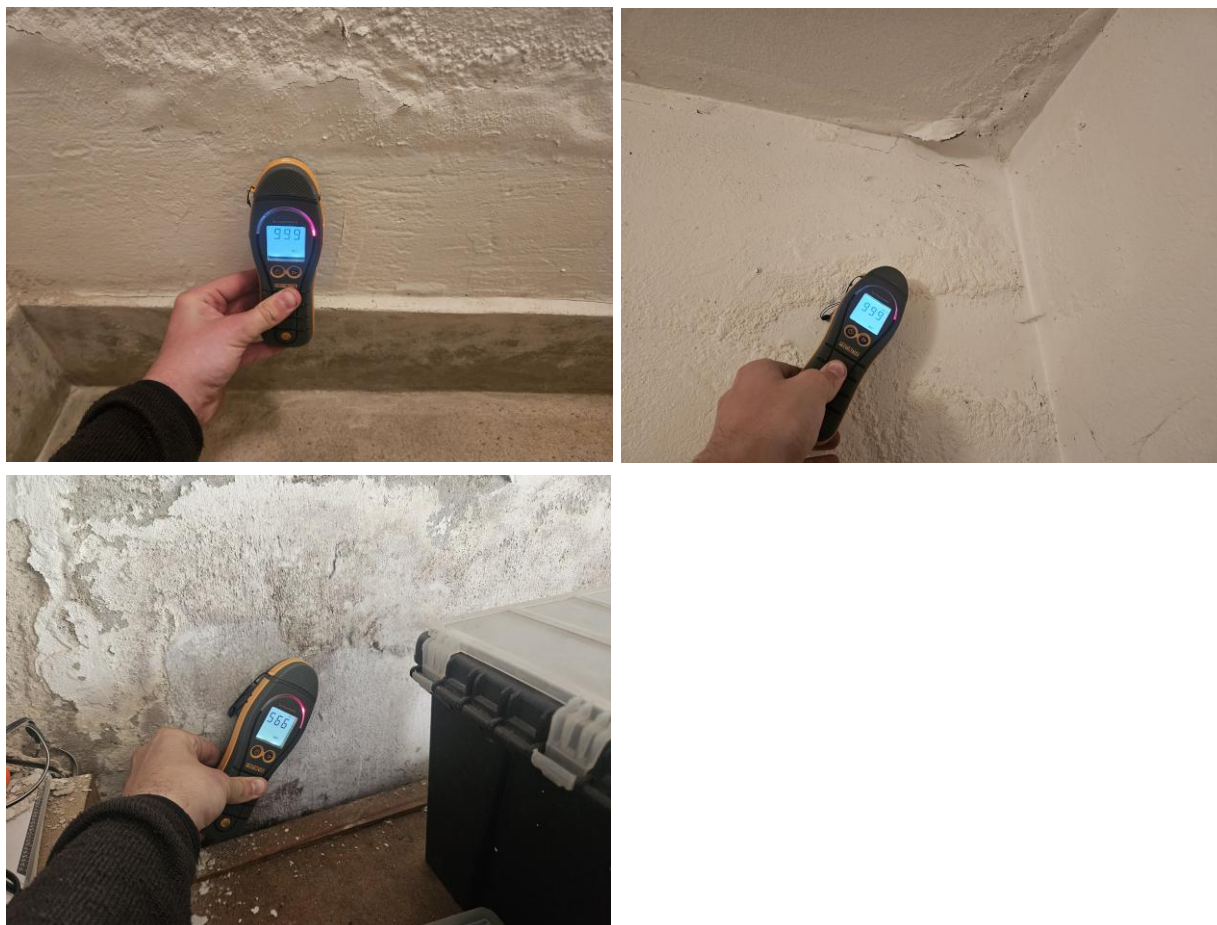
### Fuktindikering, källare

I källaren förekommer fuktgenomslag lokalt i två utrymmen där det syns att puts/färg släpper och/eller bubblar sig.

- Norra väggen i garaget, vilket är i anslutning till den utvändiga källartrappan.
- Nedre del av vägg samt högt upp på vägg vid vägg/tak-vinkel i matkällare, vilket är under entrétrappan.

Det finns inga uppenbara tecken på följdskador annat än just på ytskikten men fuktindikering utfördes med avvikande/förhöjda värden, *se bilaga III.* För att säkerställa orsaken till och omfattningen av detta rekommenderas en fortsatt teknisk utredning.

I källaren utfördes fuktindikering på källarytternväggar där fuktgenomslag noterats, i garage samt i matkällaren. Fuktindikering ger en relativ bild av fukt i väggen. Något förhöjda fuktvärden är normalt att förvänta sig på nedre del av väggar i en äldre typ av källare. I områden med puts/färgsläpp noterades dock tydligt avvikande/förhöjda indikationer.

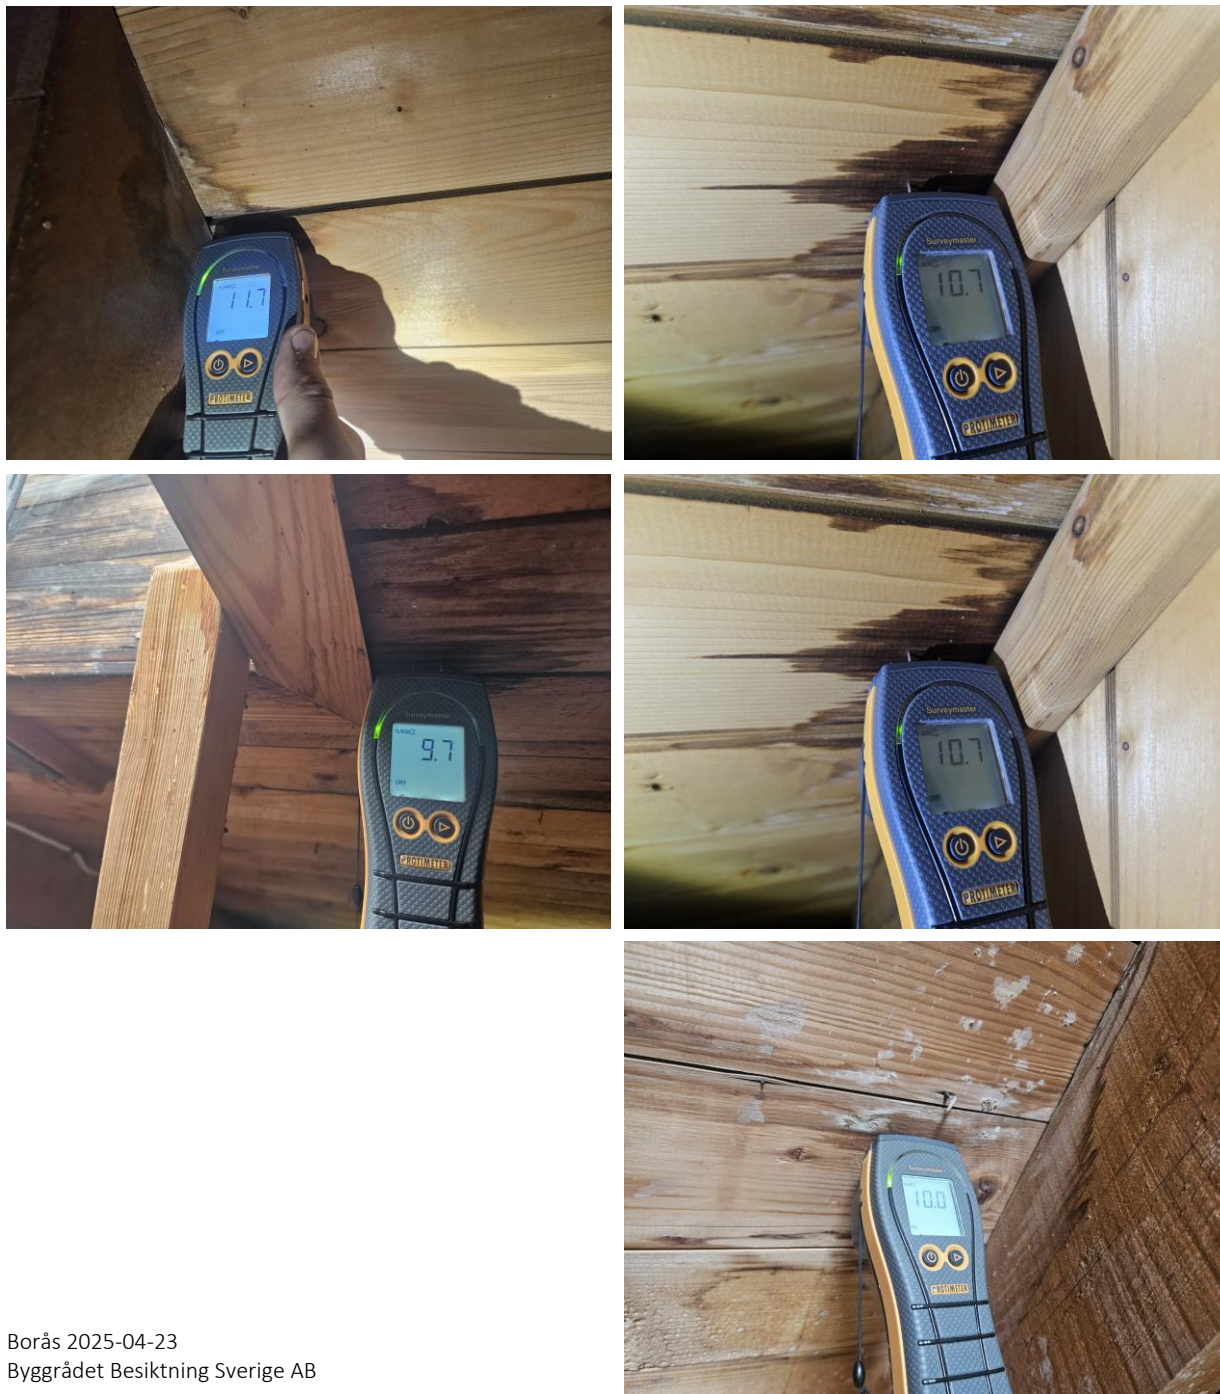
### Kontroll/fuktkvotsmätning, vindsutrymmen

I samtliga fall där spår av läckage noterats finns inga uppenbara tecken på följdskador, enbart missfärgningar/fuktfläckar. Fuktmätning har utförts utan avvikelser, *se bilaga III.*

På vindsutrymmen utfördes fuktkvotsmätning stickprovsmässigt i områden med fuktfläckar, utan avvikelse/förhöjd fuktkvot.
