## ÖVERLÅTELSEBESIKTNING

### Infarten 20

Per Rösiös väg 17C, 556 27 Jönköping

| Uppdragsnummer: | 22-23-297 |

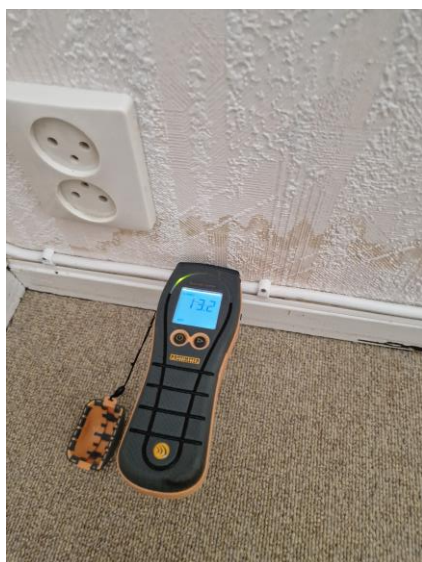
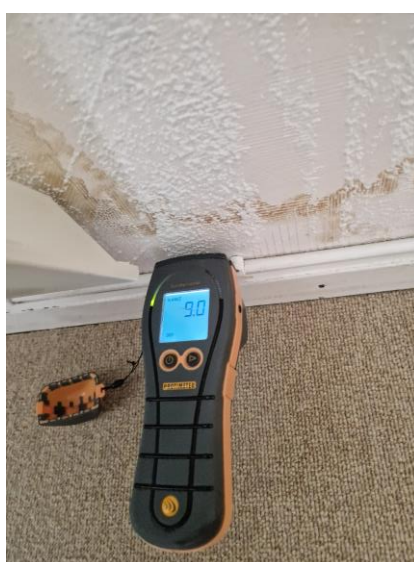
### Kontroll/mätning i vägg, trappa under luftvärmepumpens innerdel.

Vid besiktning noterades fuktfläckar/spår av läckage på ytterväggen under luftvärmepumpens innerdel i trappan.

Fuktindikering utfördes på fuktfläckar i trapphus utan avvikelser.

Det går dock inte vid ett enstaka besiktningsstillfälle att bedöma om det är spår från gamla läckage eller något som pågår. En fortsatt teknisk utredning rekommenderas för att ta reda på om läckage faktiskt pågår och i sådant fall dess orsak/omfattning.

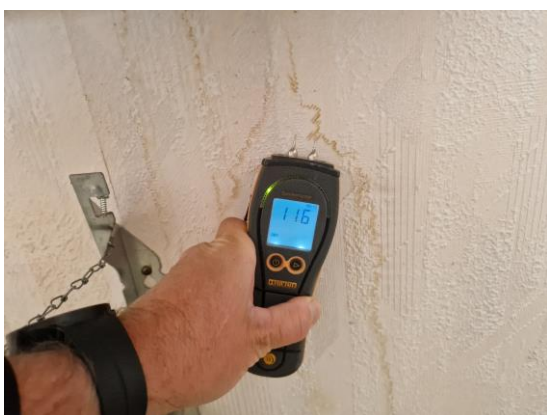
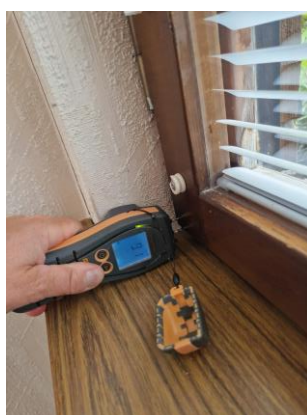
Fuktindikering utfördes på fuktfläckar i trapphus utan avvikelser.

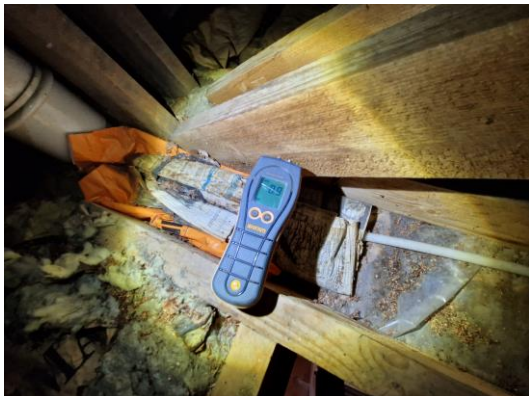
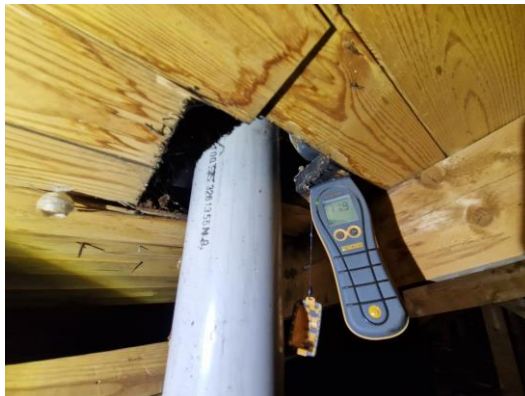
**Kontroll/mätning på vind vidgenomföring under avloppsluften.**

Inne på vindsutrymmet noterades spår av läckage i form av fuktfläckar lokalt intill genomföringen till avloppsluften.

Stickprovsmässig fuktkvotsmätning utfördes i fuktfläck vid avloppsluften på underlagstaket och i takstol under luften inne i vindsutrymmet.

Vid besiktningstillfället uppmättes fuktkvoten i fuktfläckar till 9-12 %FK vilket är under kritisk gräns.

Att det förekommer fuktfläckar/missfärgningar från tidigare läckage i ett äldre hus är inte ovanligt. Det går dock inte vid ett enstaka besiktningsstillfälle att bedöma om det är spår från gamla läckage eller något som pågår. Mikrobiell påväxt på underlagstaket är också vanligt förekommande i äldre hus och kan antyda att vindsutrymmet tillförs fukt inifrån bostaden och kondenserar mot det kalla yttertaket, eller att uteluften är så fuktig så att mikroorganismer kan tillväxa. För att ta reda på om läckage faktiskt pågår och i sådant fall dess orsak/omfattning, samt orsaken till och omfattningen av den mikrobiella påväxten på underlagstaket rekommenderas en fortsatt teknisk utredning.
