ÖVERLÅTELSEBESIKTNING

Tolvskillingen 3
Hallmansvägen 78, 554 48 Jönköping

UTLÅTANDE ÖVER ÖVERLÅTELSEBESIKTNING

Fastighetsbeteckning:	Tolvskillingen 3
Adress:	Hallmansvägen 78
Postnummer och Ort:	554 48 Jönköping
Kommun:	Jönköping
Fastighetsägare:	Lars-Göran och Inger Persson

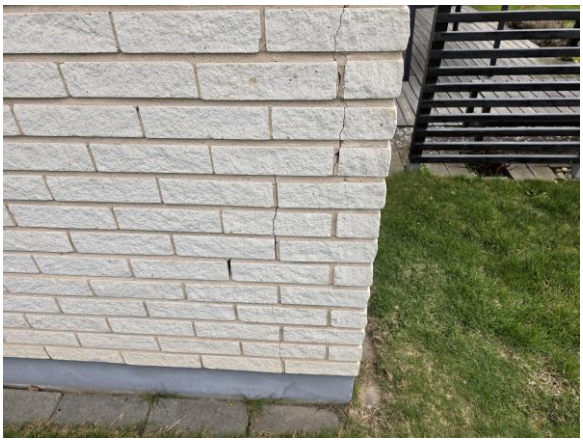
Markförhållanden:		Lokalt lutar markytan mot huset och kondensvatten leds inte bort från luftvärmepumpens utedel. Det förekommer växter intill huset. *Mark under trall/altan ej besiktningsbar.*
Grundmur/sockel:		Sprickor/puts/färgsläpp förekommer. Delar av det utvändiga fuktskyddet är synligt ovan mark och täcklisten är bristfälligt ansluten/otät.
Fasad:		Sprickor förekommer i tegelfasaden.
Fönster/dörrar:		Ytterdörrar saknar tröskelbleck.
Hängrännor/stuprör:		Fals på stuprör är vänd mot fasaden, vid ev. stopp i dagvattenledning finns risk för att röret går isär och vatten stänker mot fasaden.
Yttertak:	⚠	Låglutande/platt papptak med taksarg och invändig vattenavrinning är en riskkonstruktion, se riskanalys 3:1. Färgsläpp förekommer lokalt på plåtdetaljer.
Garage (ut och invändigt):	⚠	Yttertaket av papp är äldre, se riskanalys 3:2. Sprickor noterades på golv och väggar.
Uterum:		---
Övrigt:		Altan/trallgolvet i söderläge har sättningar.

Det förekommer växter intill huset.
