## ÖVERLÅTELSEBESIKTNING

Ryssland 8  
Valhallavägen 12, 554 47 Jönköping

## UTLÅTANDE ÖVER ÖVERLÅTELSEBESIKTNING

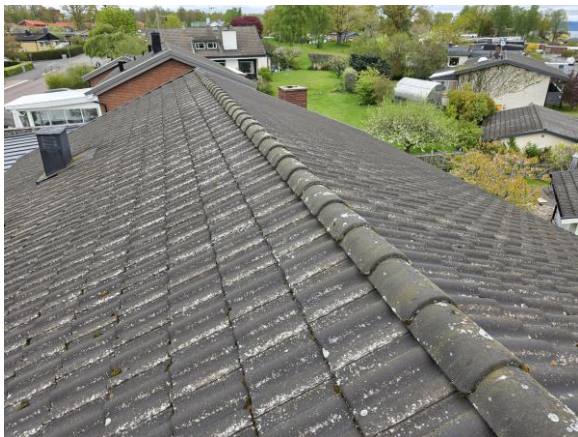
Vy yttertak.

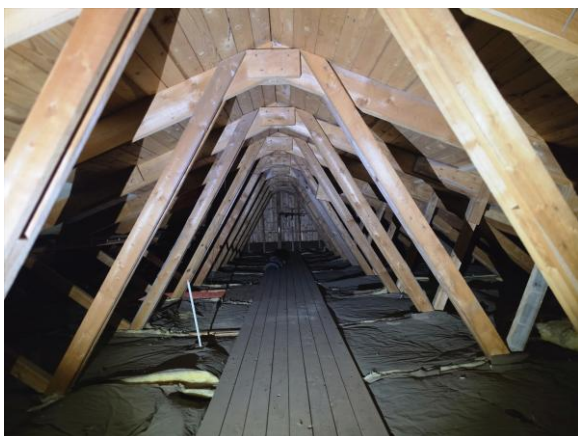
Nockvind:	◆ Spår av läckage i form av fuktfläckar på underlagstaket, se fortsatt teknisk utredning 4:1.  <i>Gammalt formvirke har använts till underlagstak och är färgat av bruk/betongrester.</i>
Parallelltak, delvis:	<i>Delar av taket (garage och uterum/vinterträdgård) är utfört som parallelltak där innertaket följer yttertaket lutning. Denna typ av takkonstruktion går inte att kontrollera okulärt. Ev. läckage eller andra fel/brister är därför svårt att upptäcka i ett tidigt skede.</i>

Vynockvind.
