## ÖVERLÅTELSEBESIKTNING

Notarien 4  
Björkhagavägen 37, 554 38 Jönköping

## UTLÅTANDE ÖVER ÖVERLÅTELSEBESIKTNING

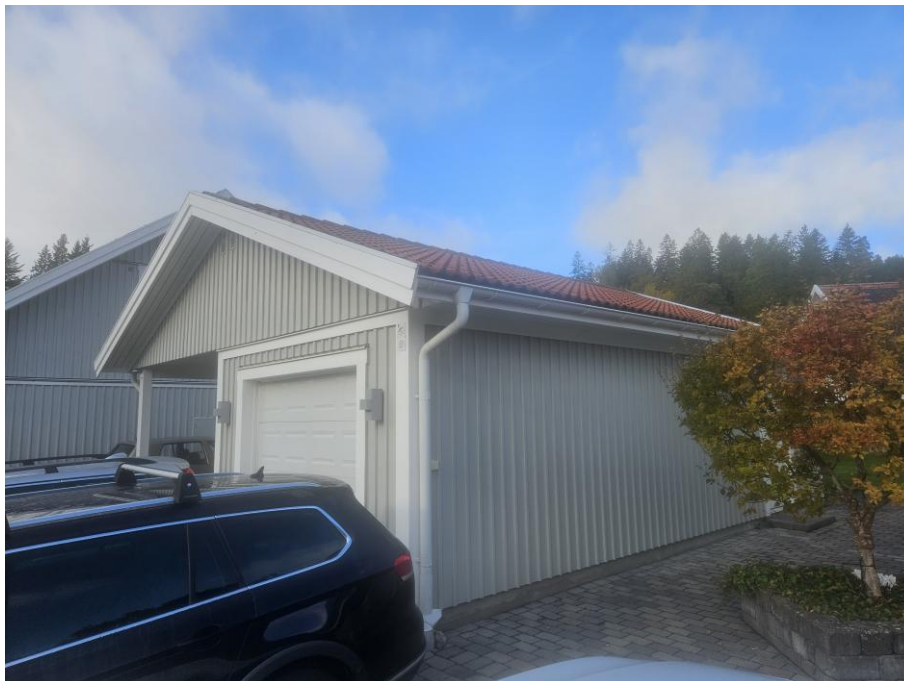
## KOMPLEMENTBYGGNAD - GARAGE

| Byggnadstyp: | 1-plans garage, parbyggt med grannfastighetens carport. |
